智慧空調系統

兩年半即可回收的節能方案

長榮空廚蘆竹廠汰舊換新

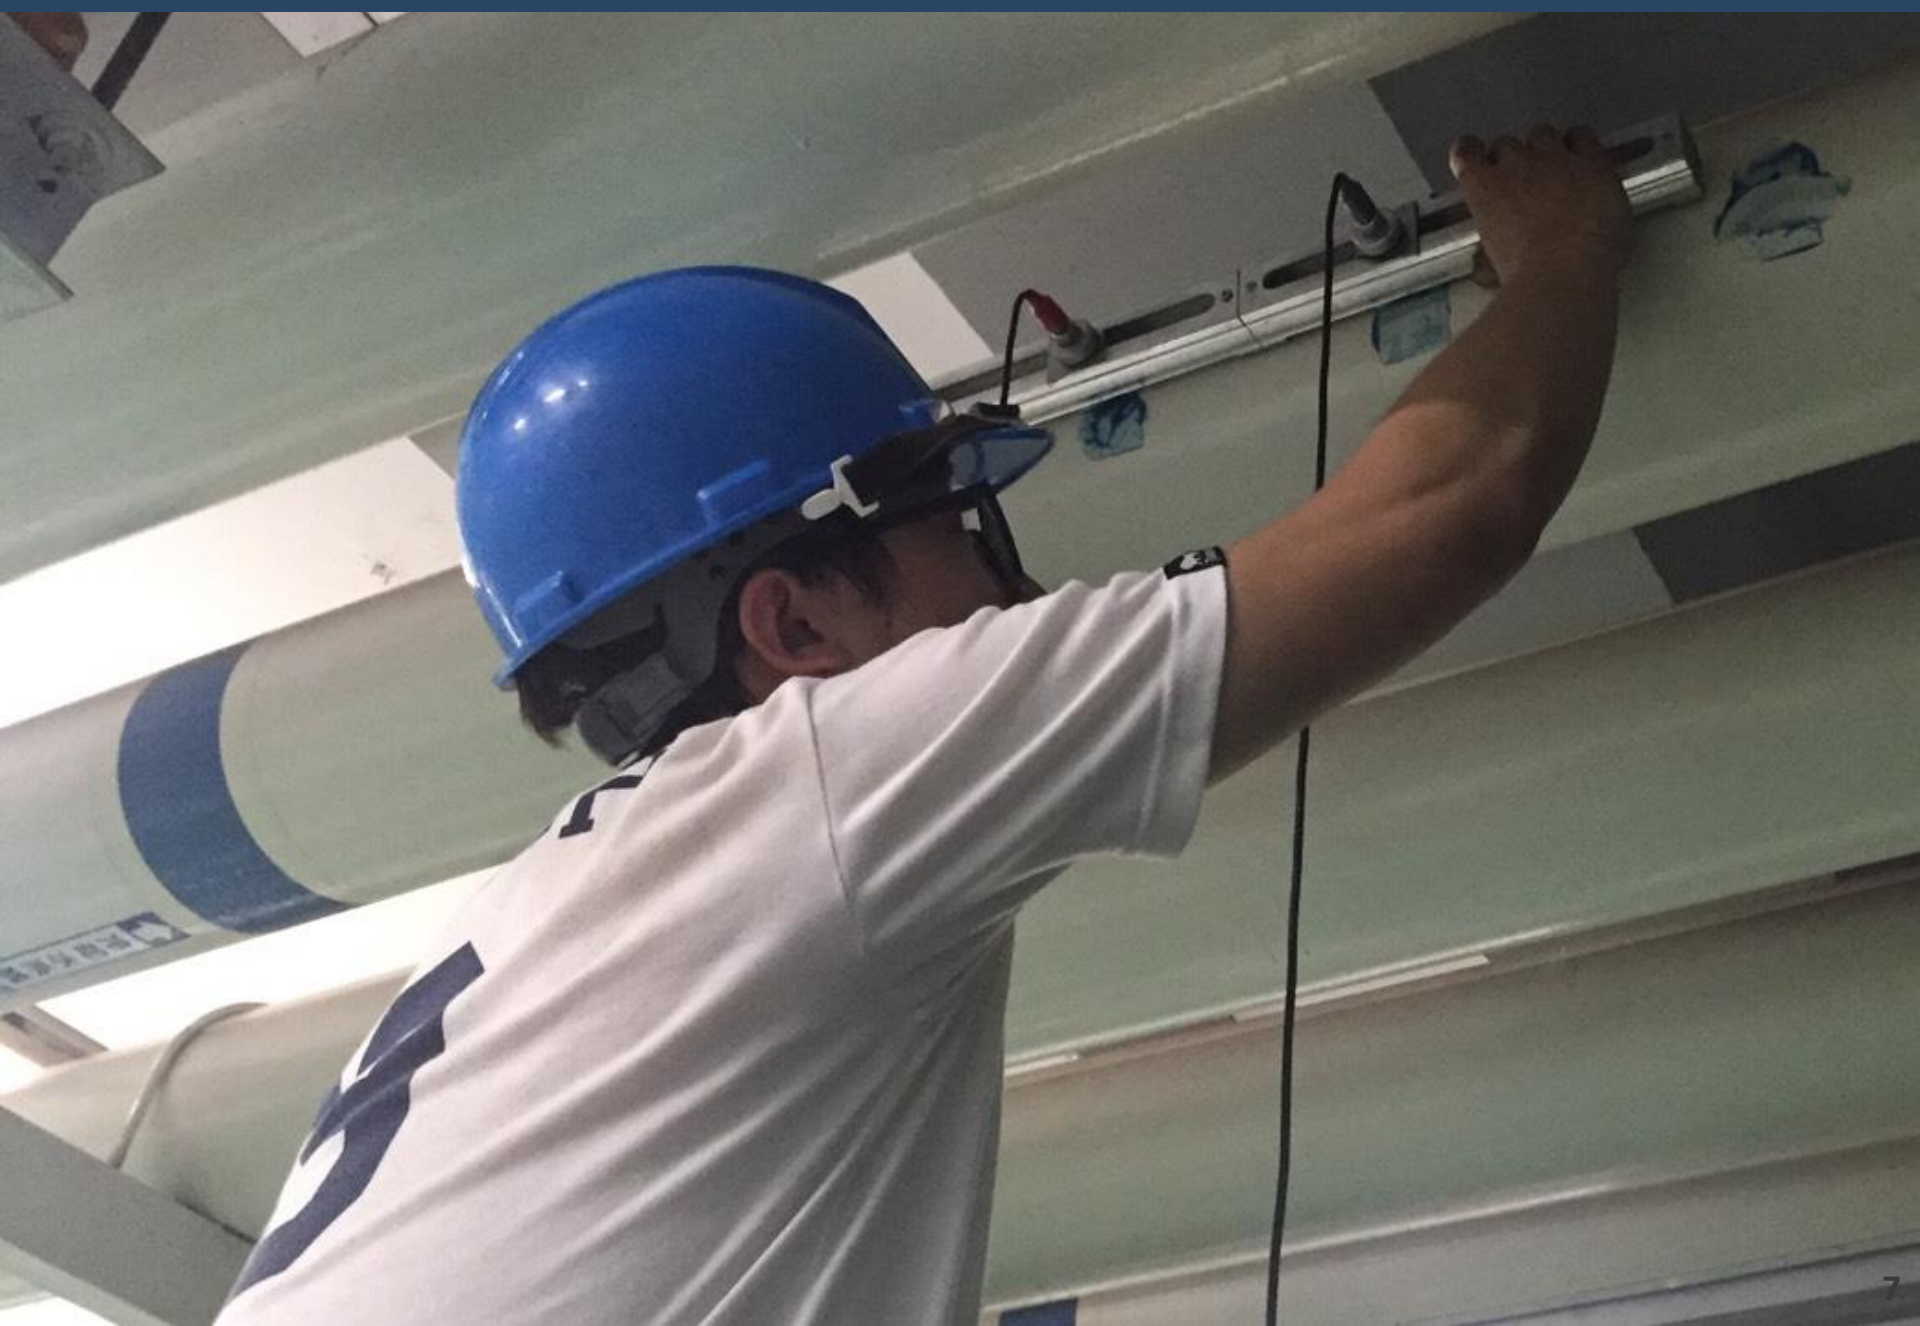
汰換前後量測冰水流量
