能源管理資訊應用 經驗談

尚益染整加工股份有限公司

日期:109年10月29日

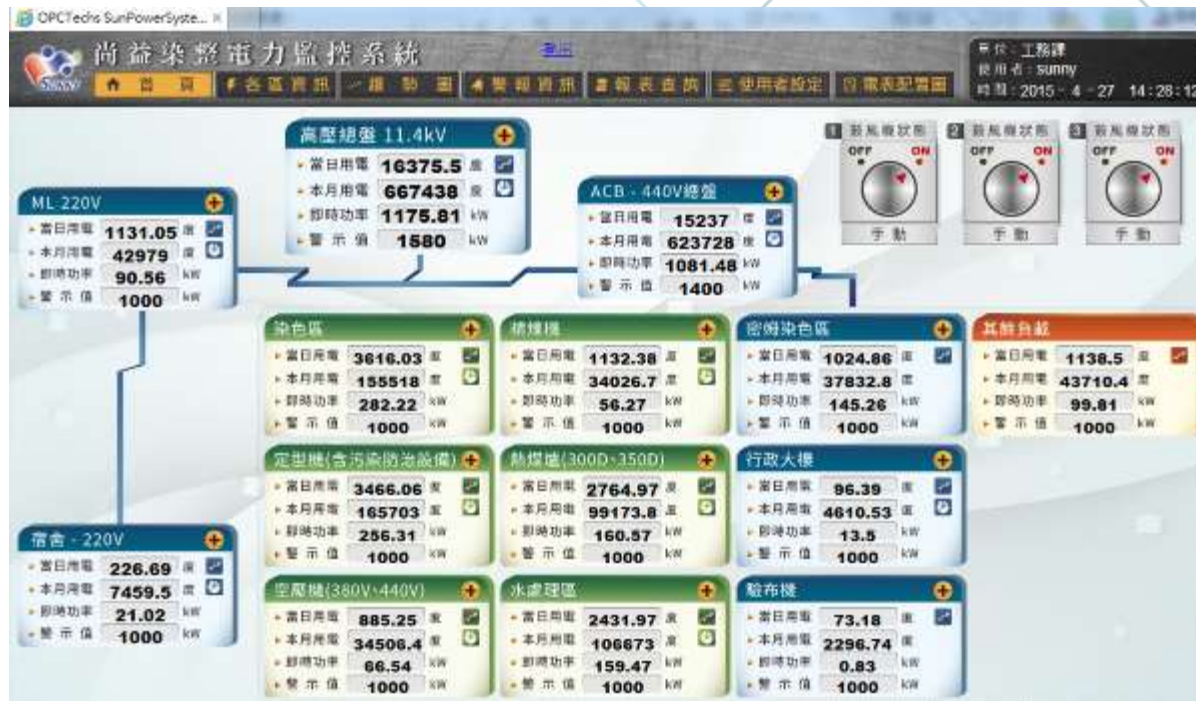
■除大園汽電公司設置計費電錶/蒸汽錶，104年初設置電力監控系統，由能源管理員針對數據資料進行分析與研判設備運轉狀況，106年更擴充**各製程區域蒸汽錶**。每月彙集用電/蒸汽數據資料報告全廠總用電/蒸汽量、各迴路用電/蒸汽量及用電/蒸汽應行注意事項。

- 即時能源數據
- 異常警報
- 電價分析

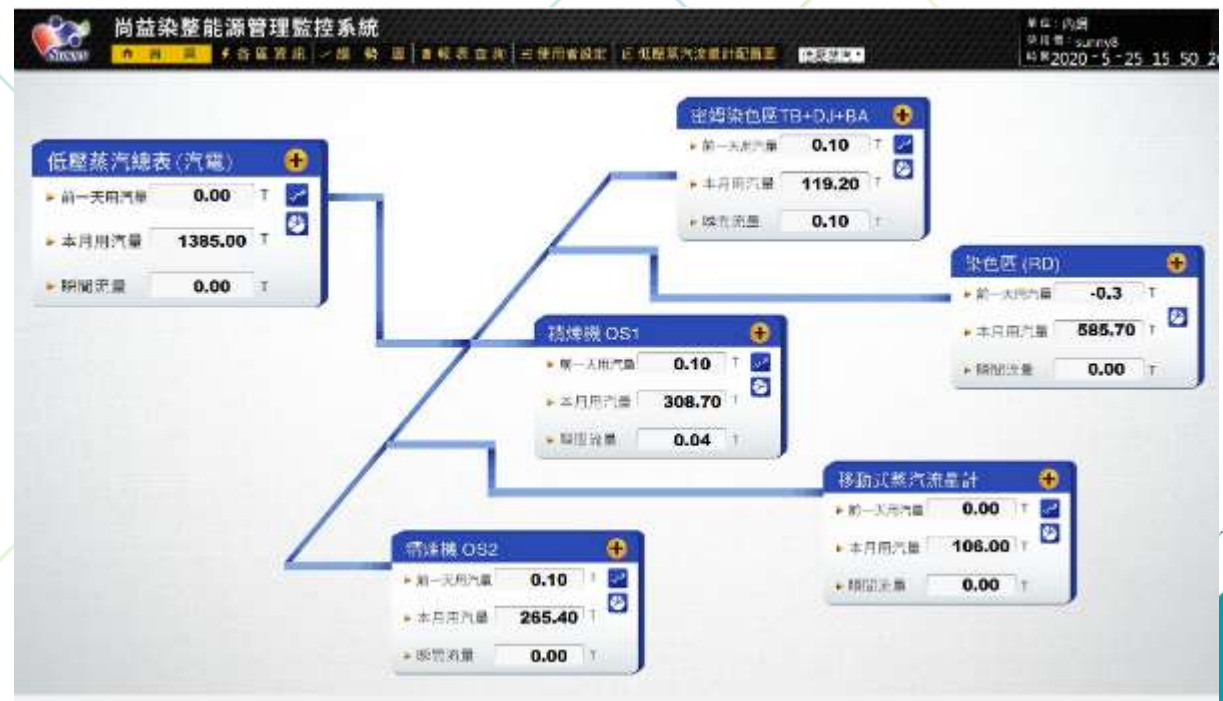
- 能源報表
- 數據圖像化
- 數據分析比較

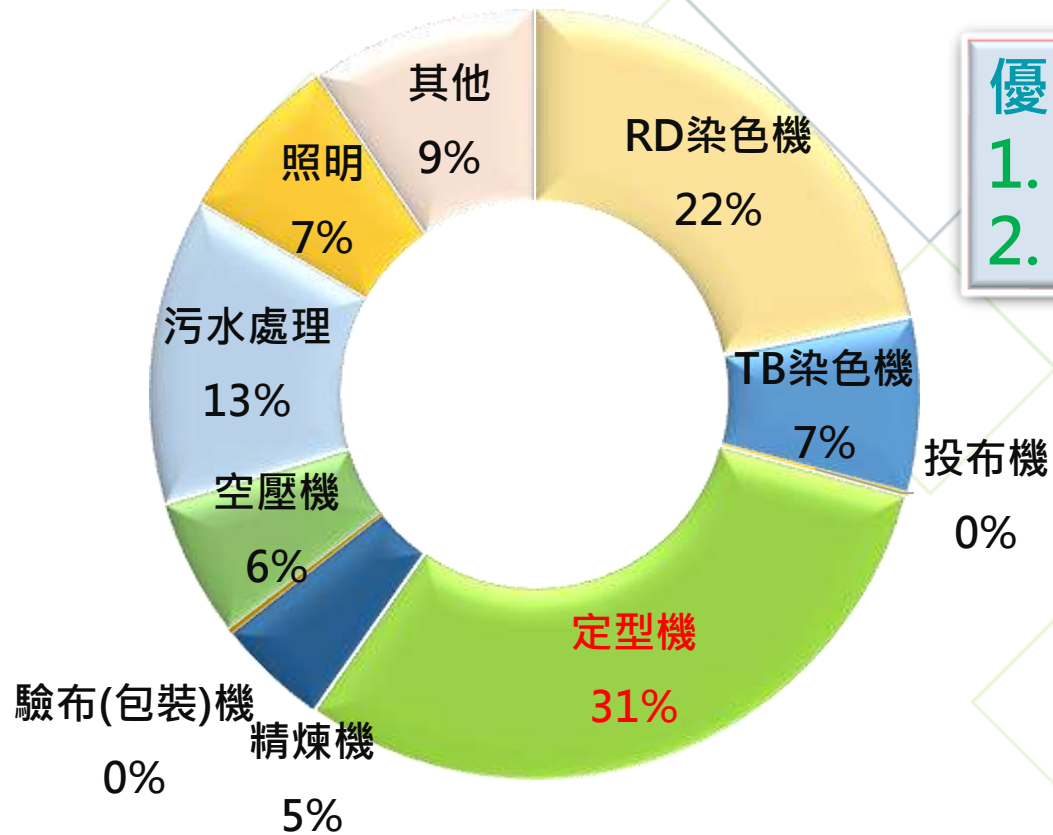
電力流向

- RD染色機
- TB染色機
- 投布機
- 定型機
- 精煉機
- 驗布(包裝)機
- 空壓機
- 污水處理
- 照明
- 其他

優先關注：
1. 定型機
2. RD染色機

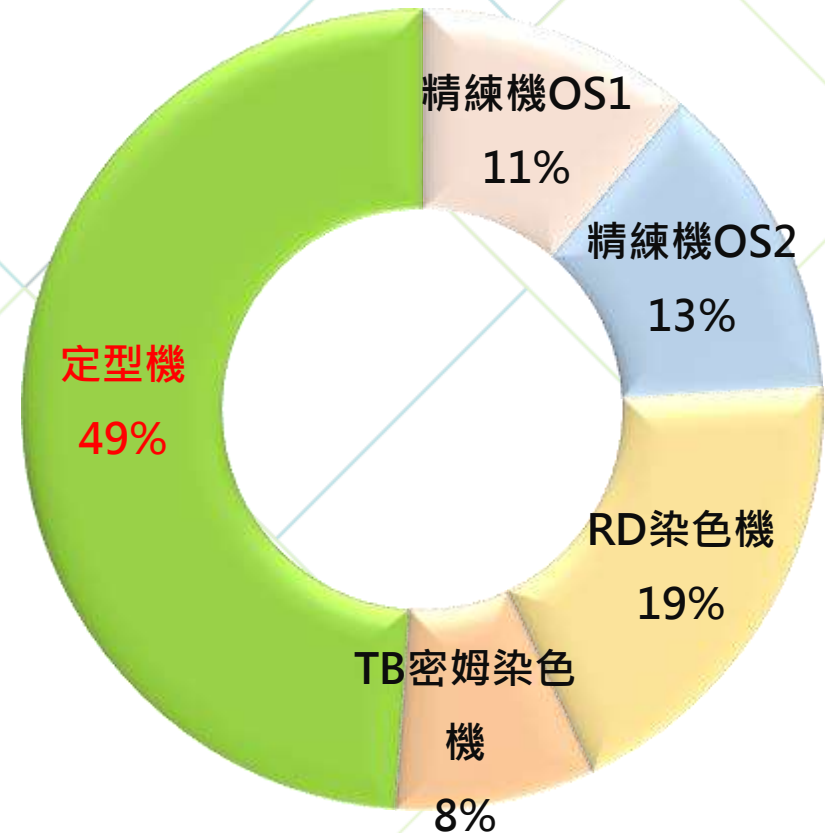
蒸汽流向

- 精練機OS1
- 精練機OS2
- RD染色機
- TB密姆染色機
- 定型機

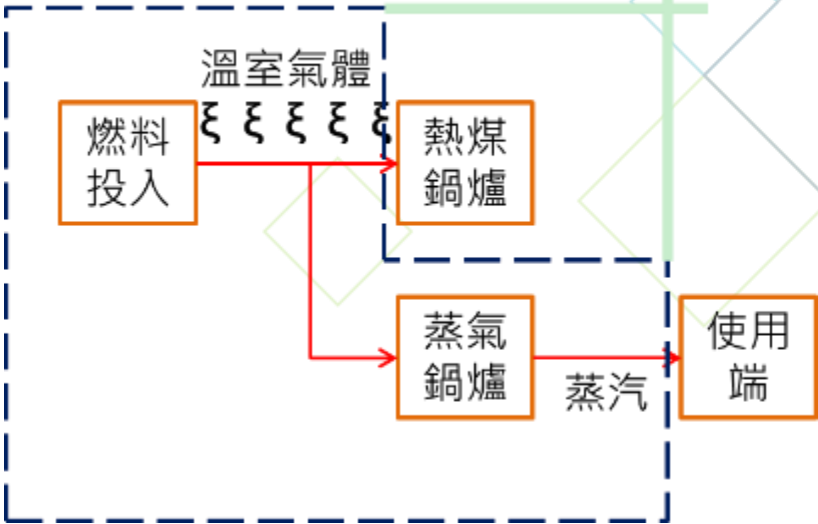
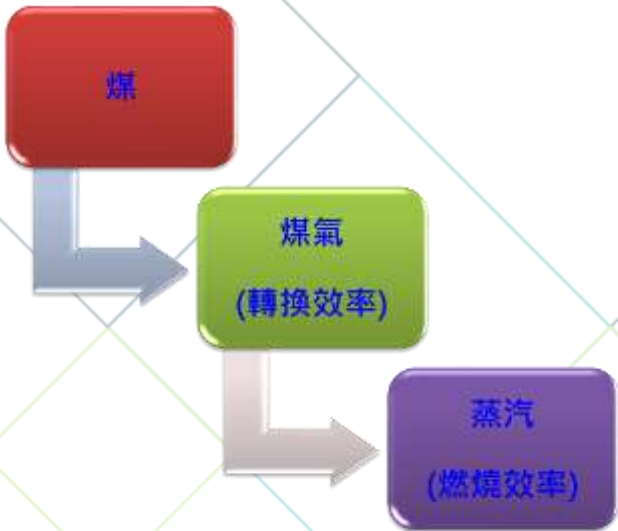
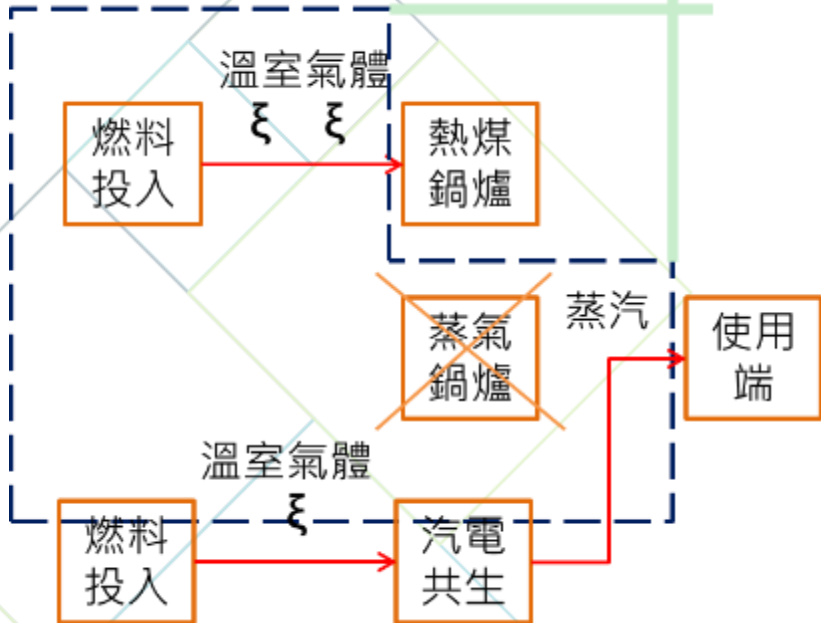
區域能資源整合蒸汽
外購

以外購蒸汽取代自產蒸汽
進行區域能源整合專案

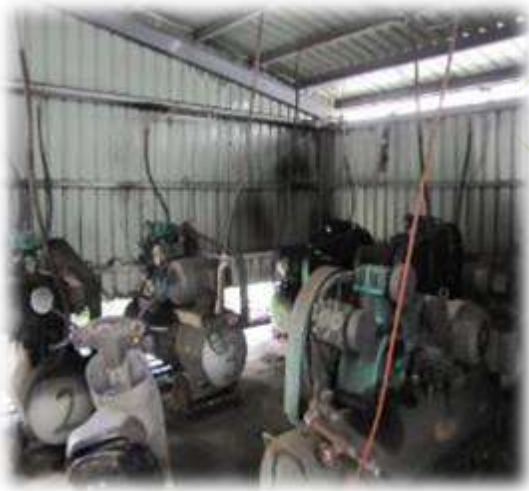
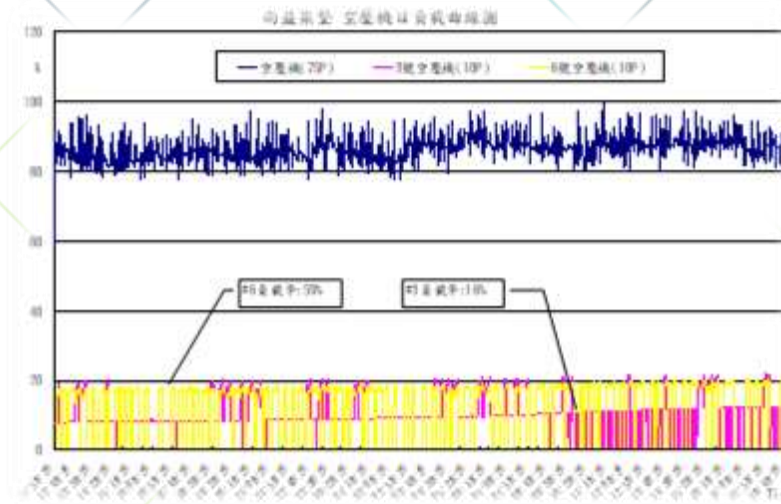
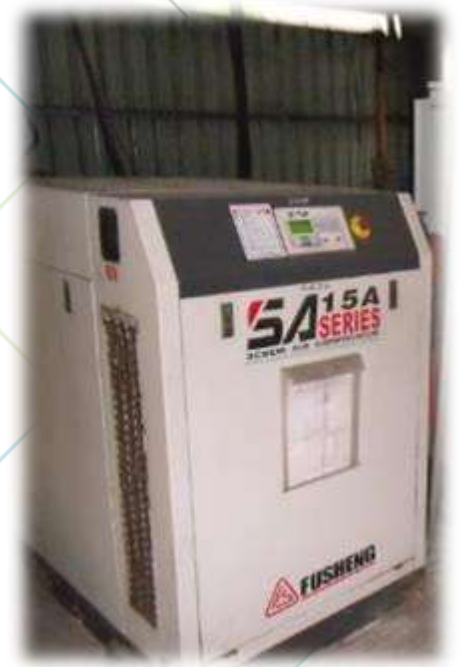
空壓機汰舊換新

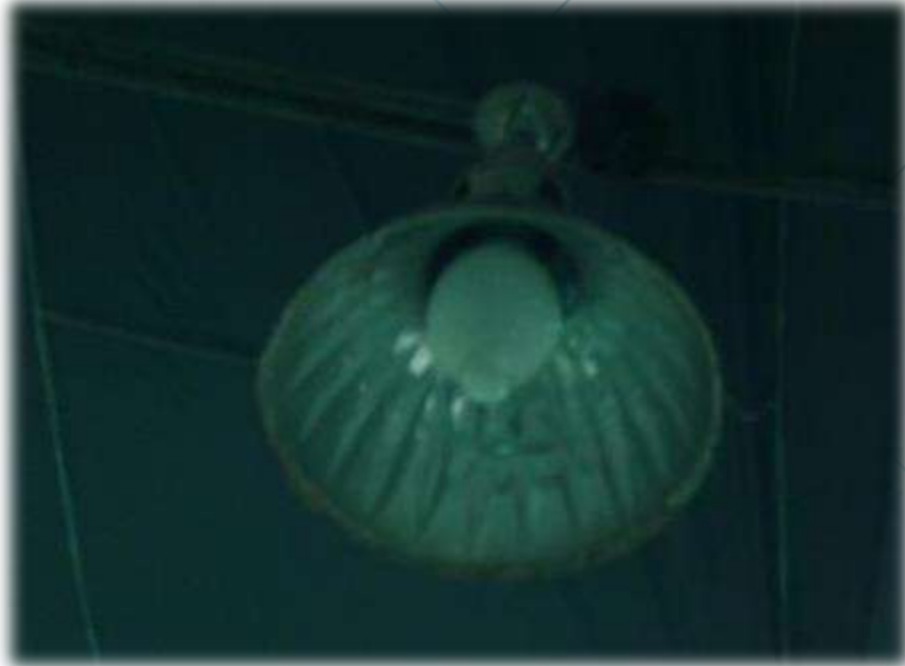
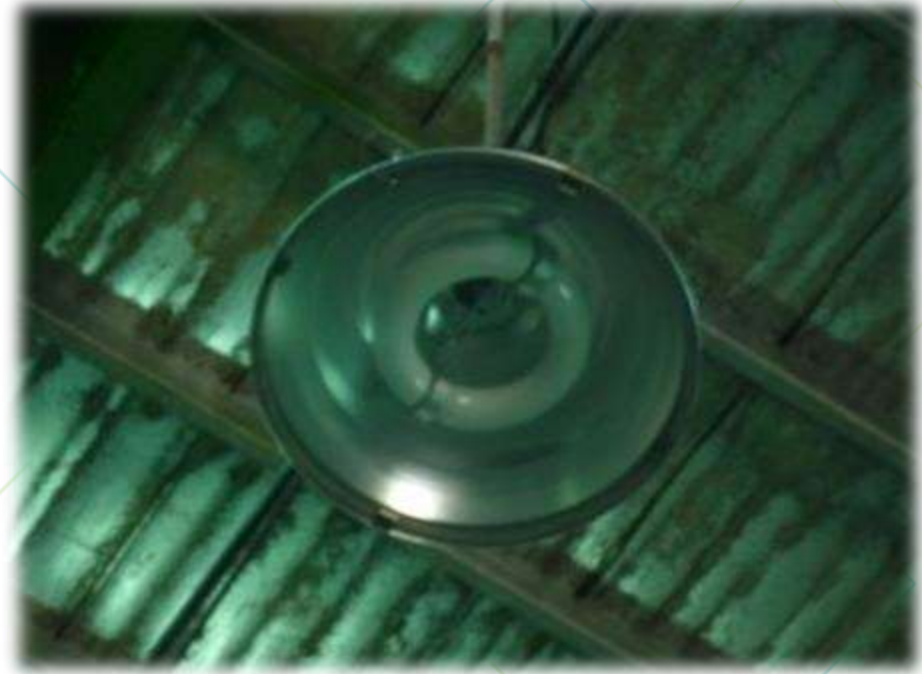
廠區高空照明改用無極燈

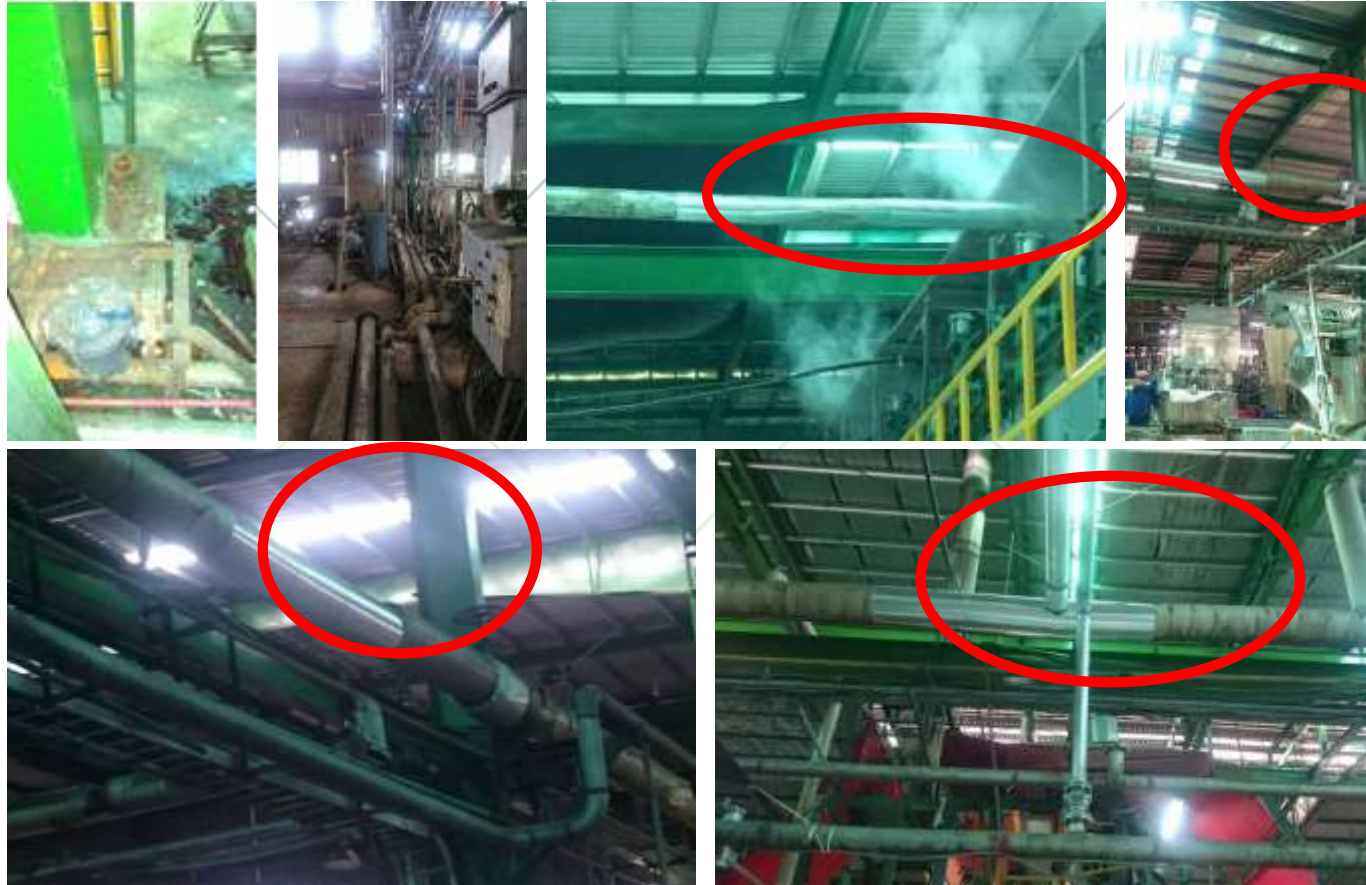
廠內蒸汽管線保溫修補

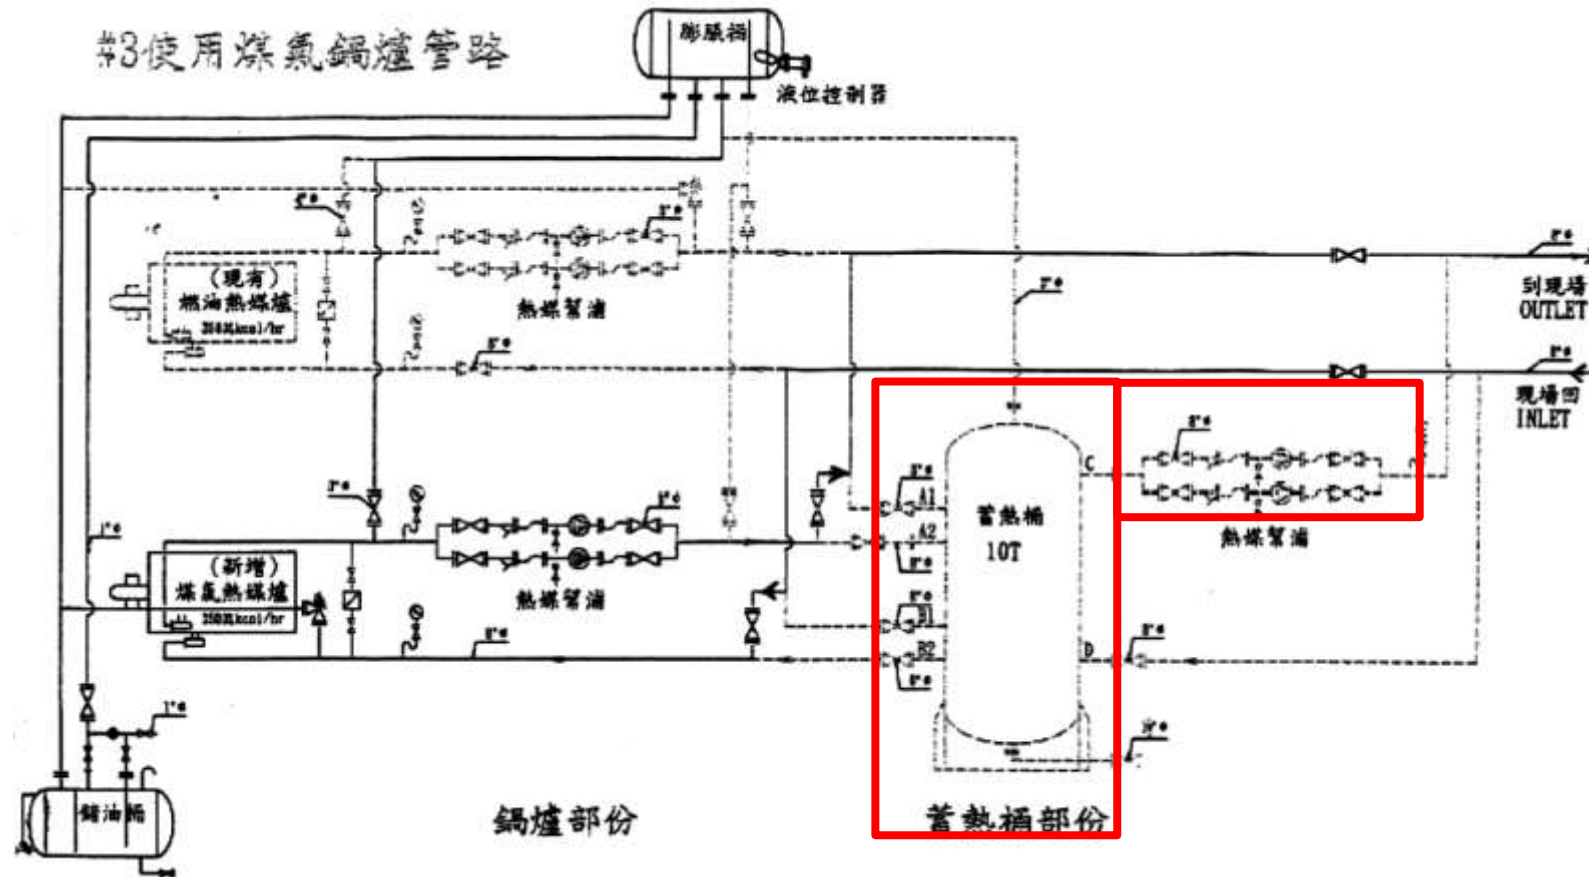
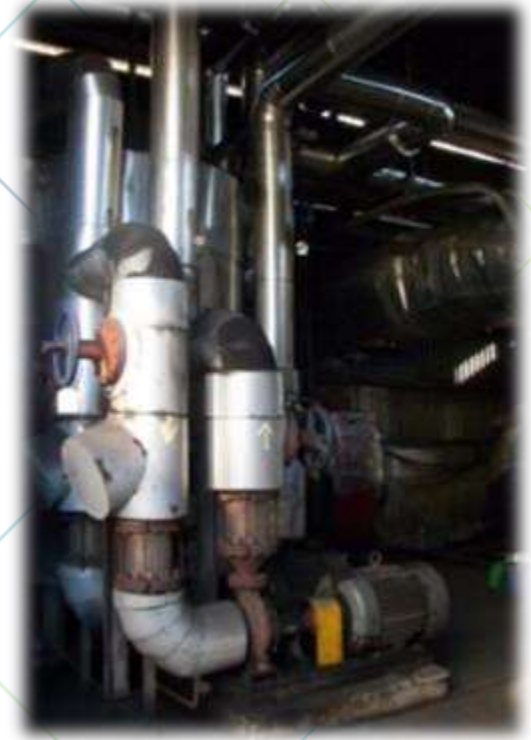
停用100 hp熱煤油泵浦

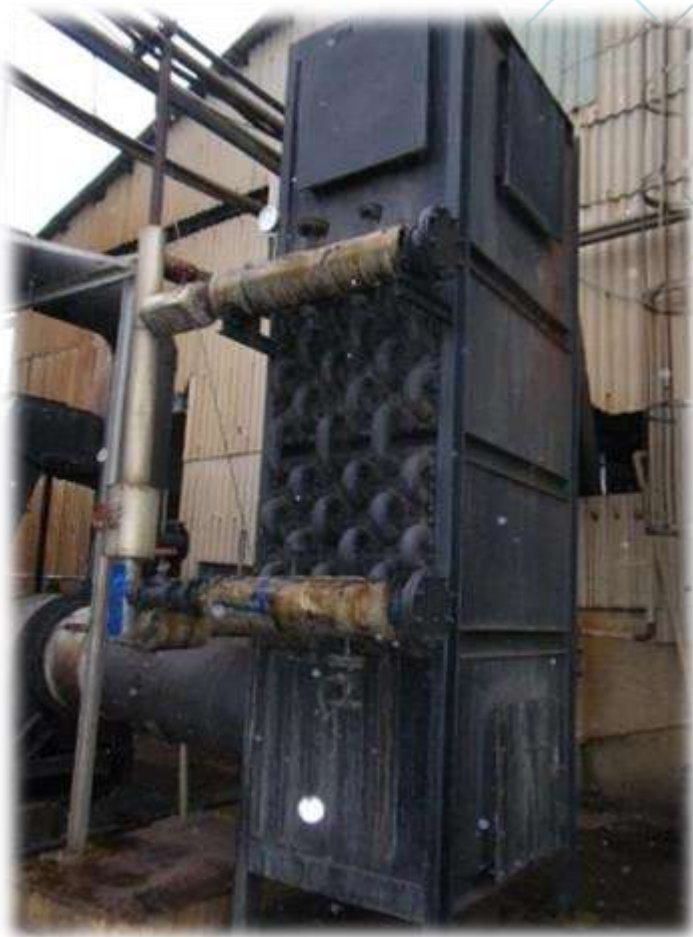
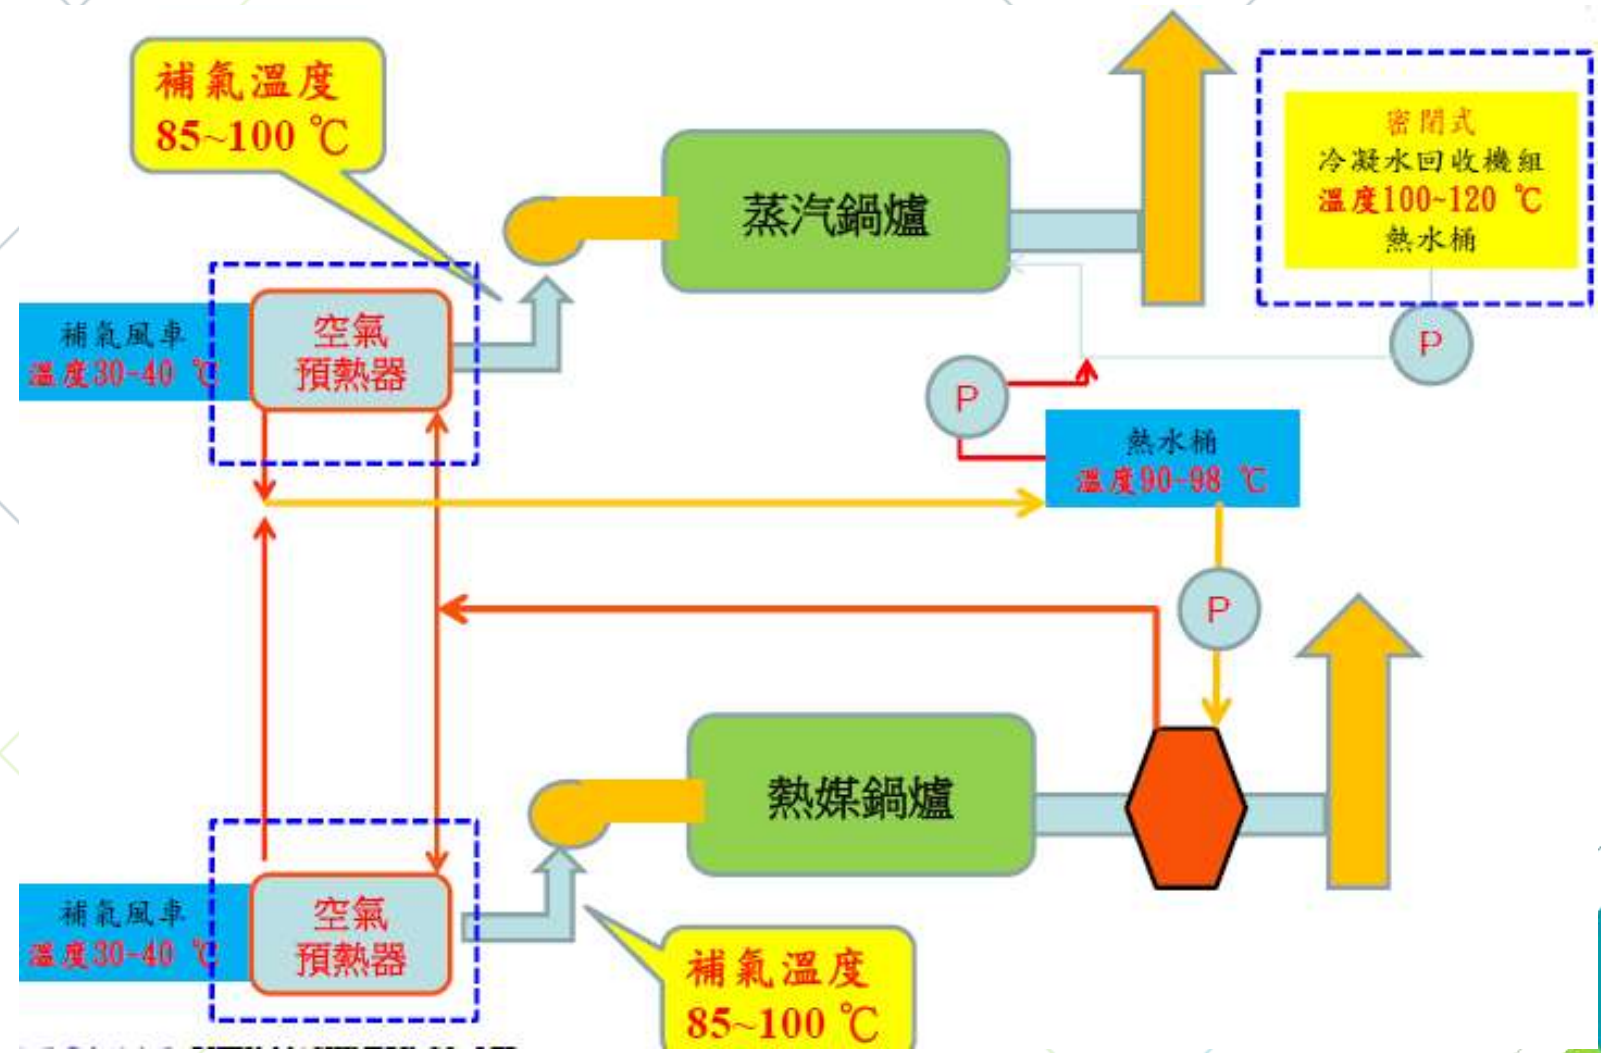
熱煤鍋爐排氣熱回收

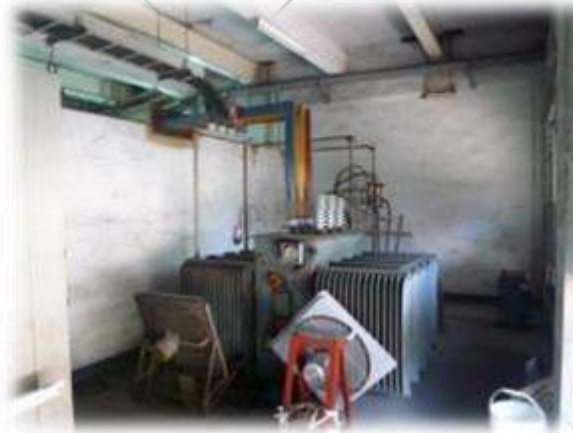
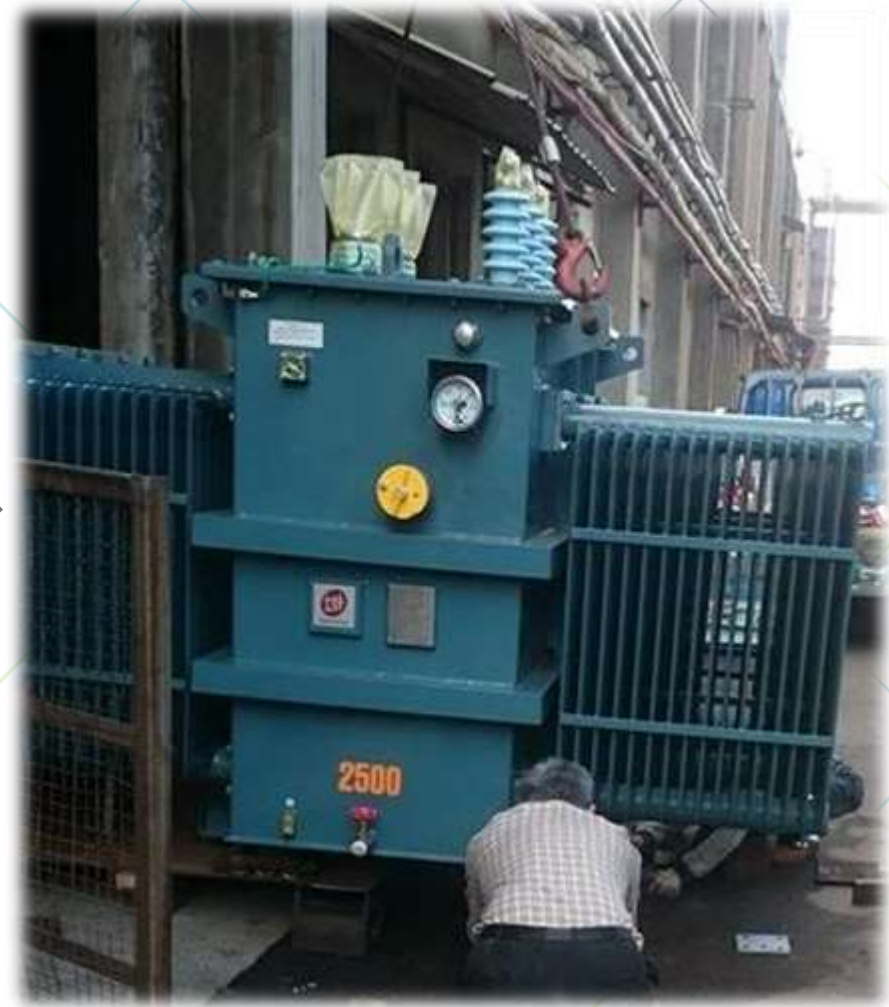
變壓器汰舊更新

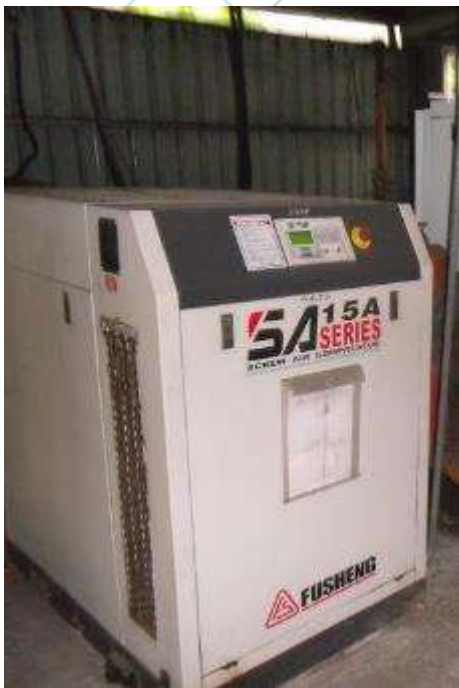
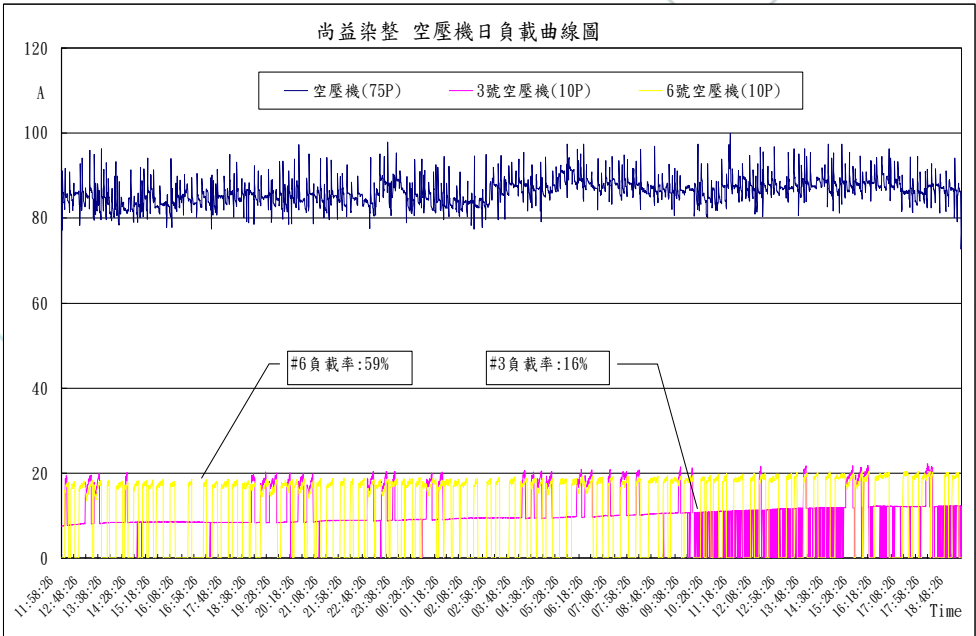
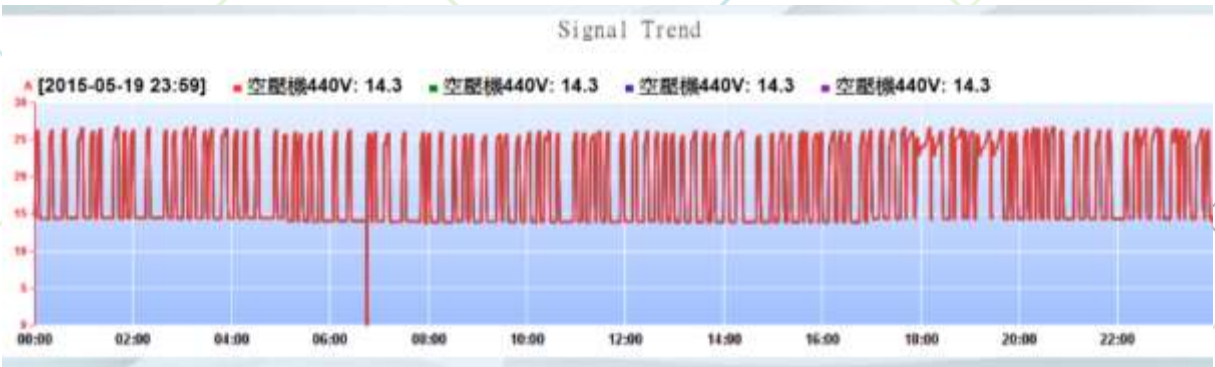
空壓機壓力調降

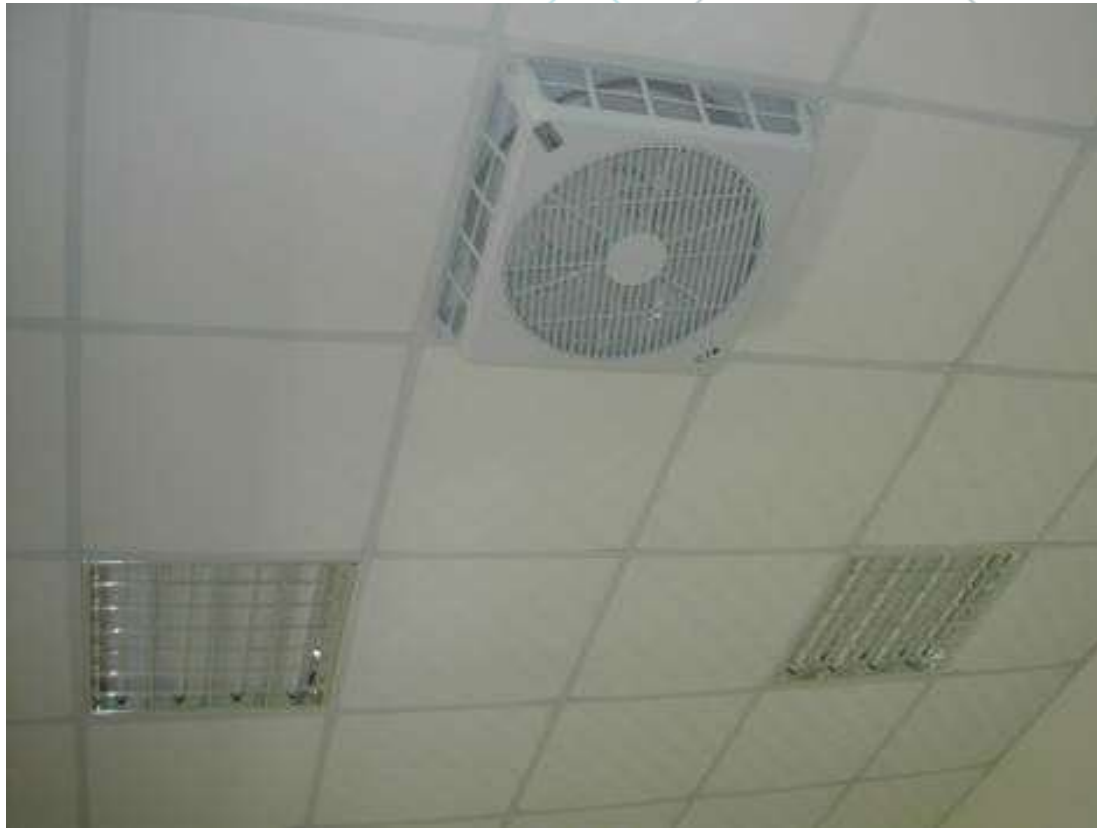
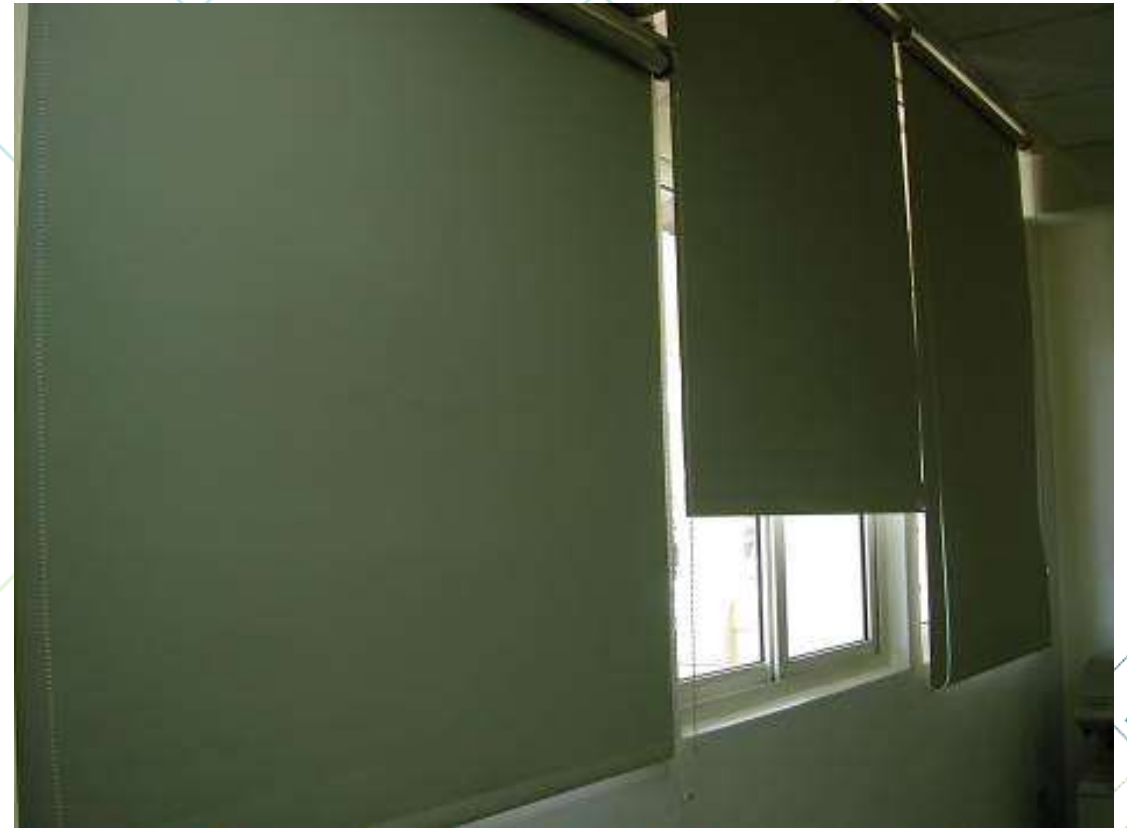
辦公室照明燈具由T8
改為T5及加裝嵌入式
風扇

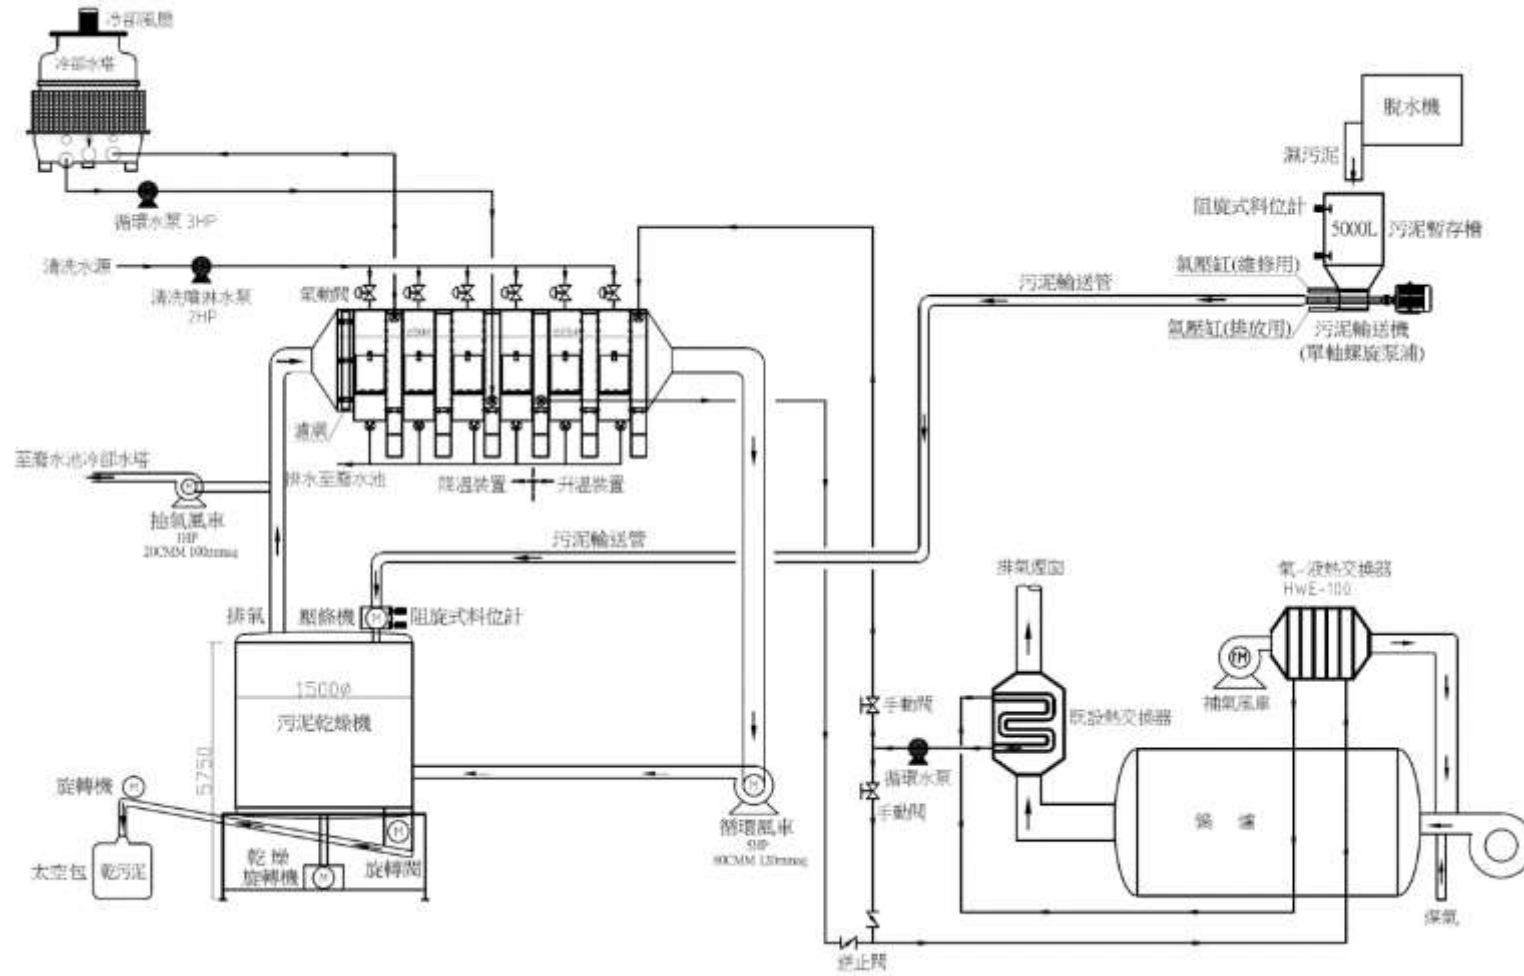
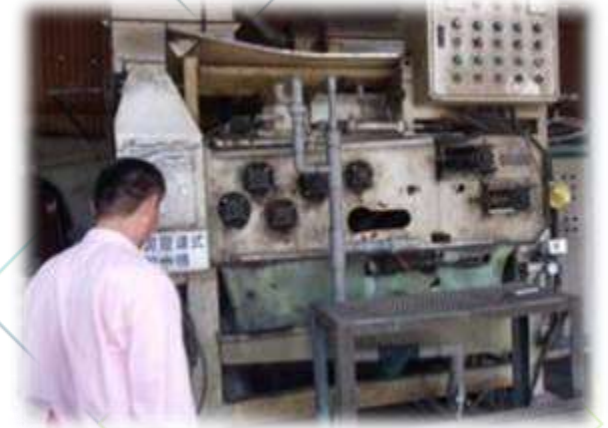
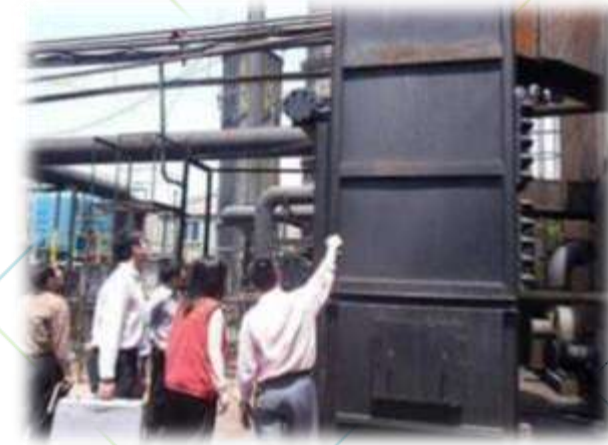
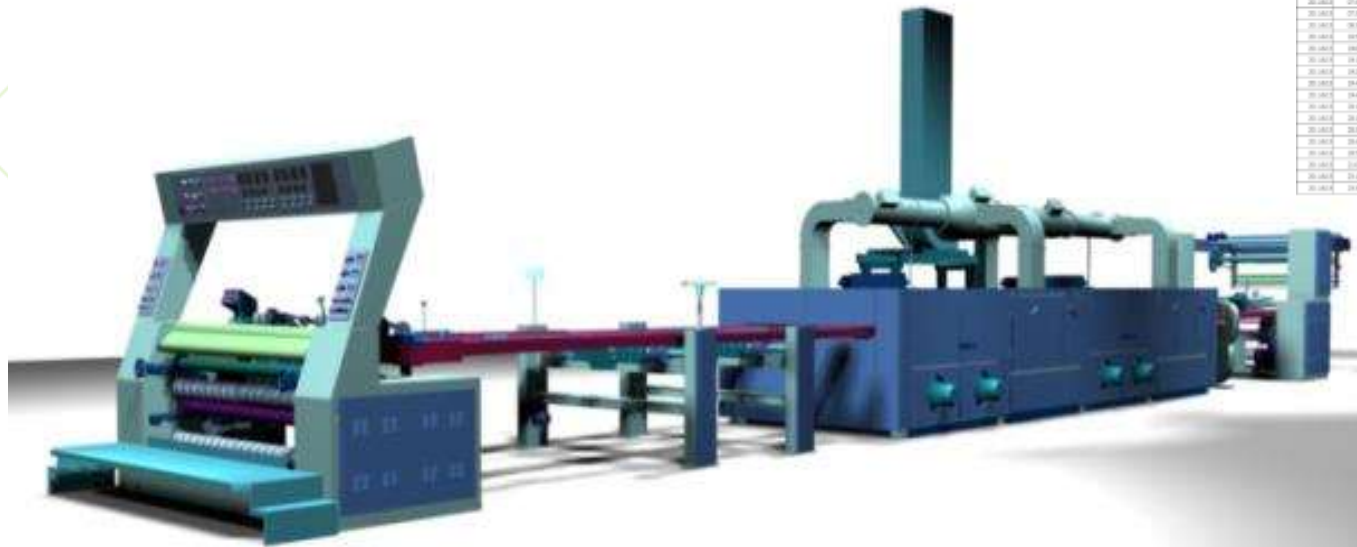
熱媒鍋爐排氣烘汙泥評估

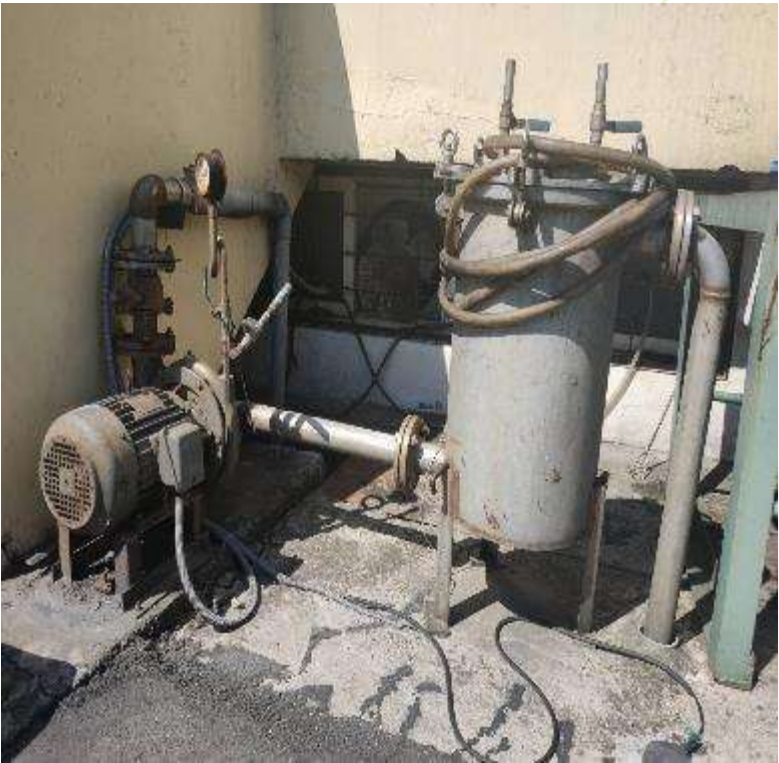
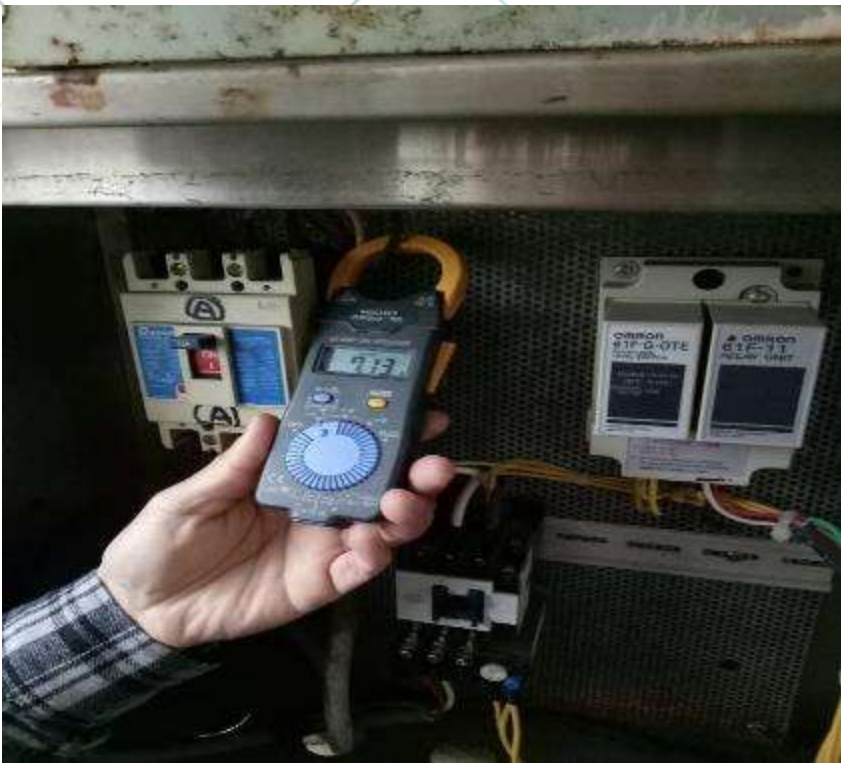
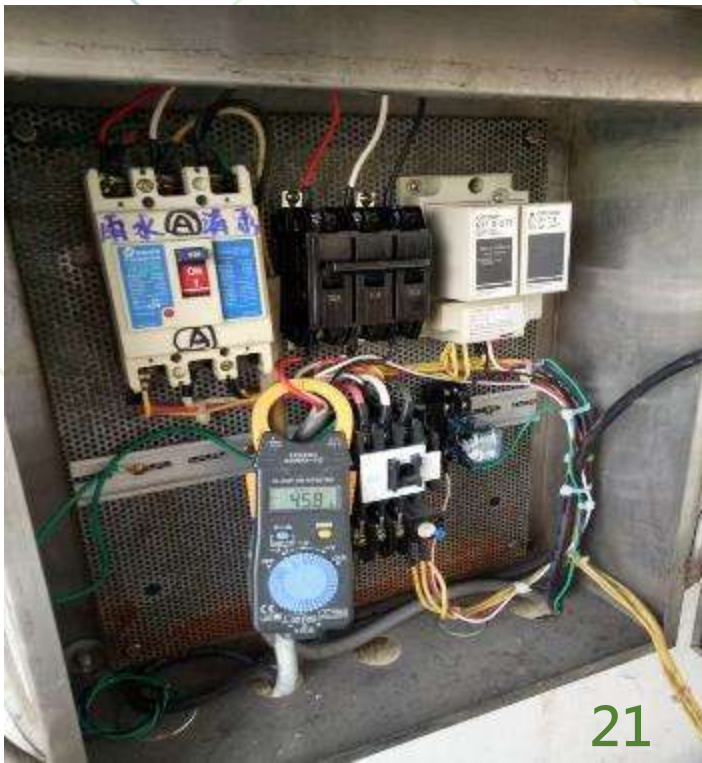
廚房雨水溝抽水馬達
泵浦加裝使用變頻器

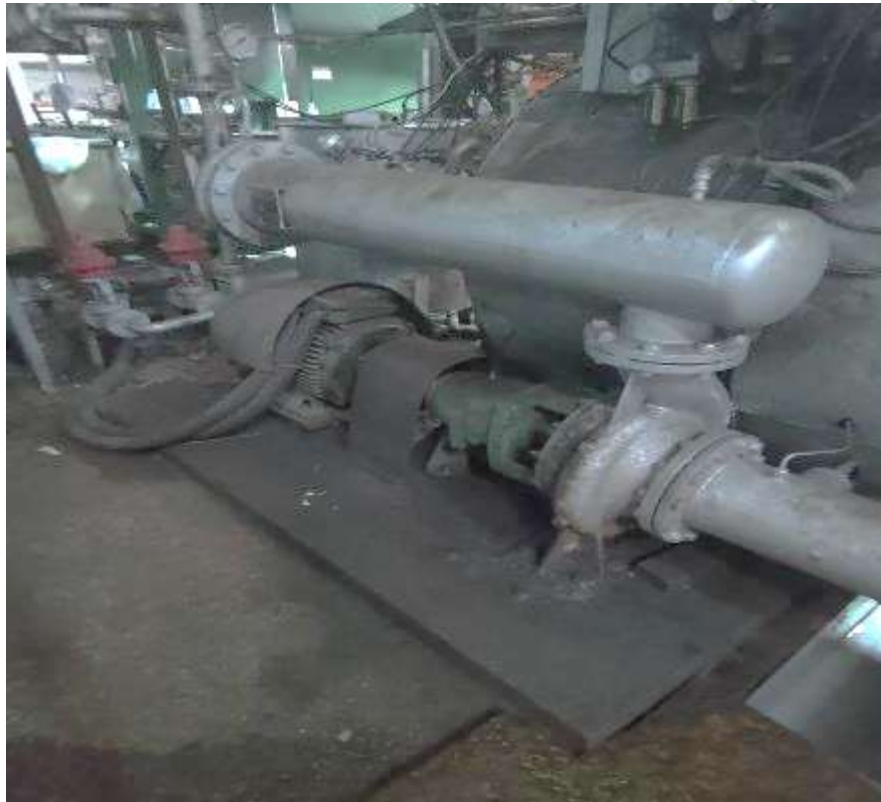
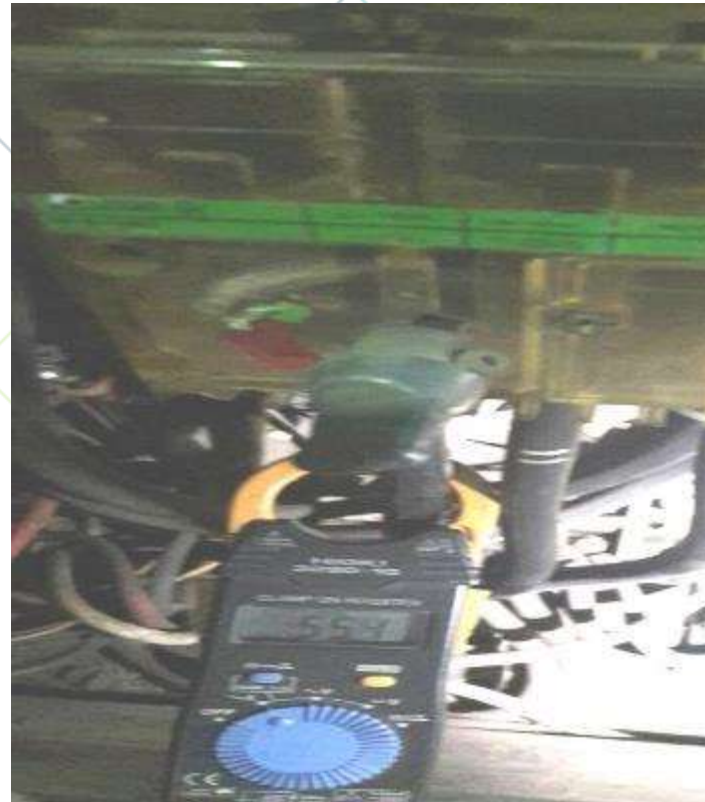
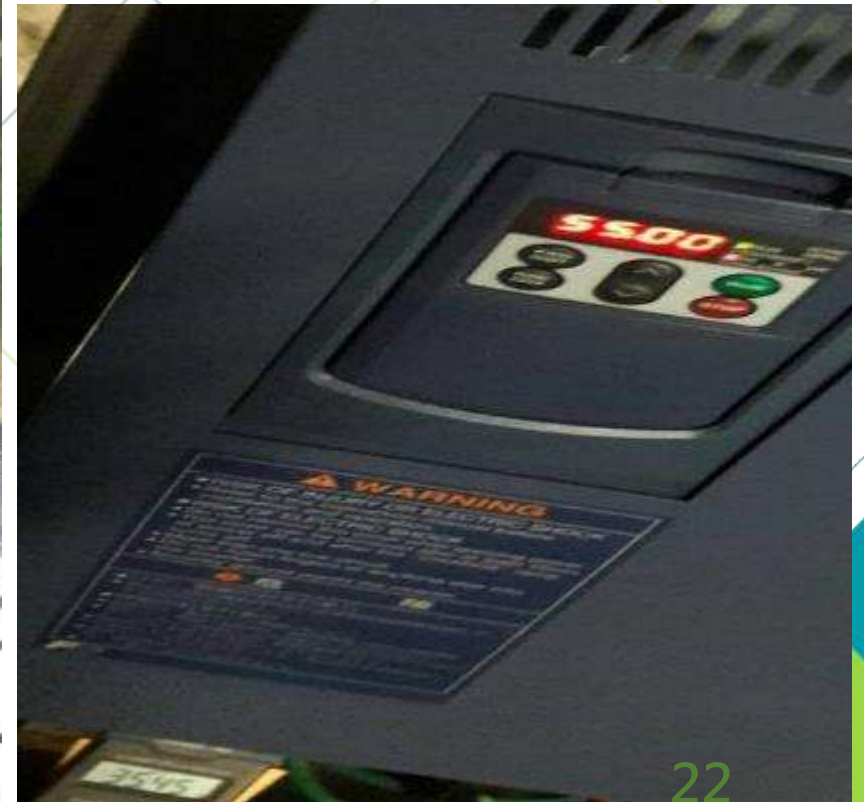
TB1染機循環泵浦改用變頻
