能源管理資訊應用 經驗談

尚益染整加工股份有限公司

日期:109年10月29日

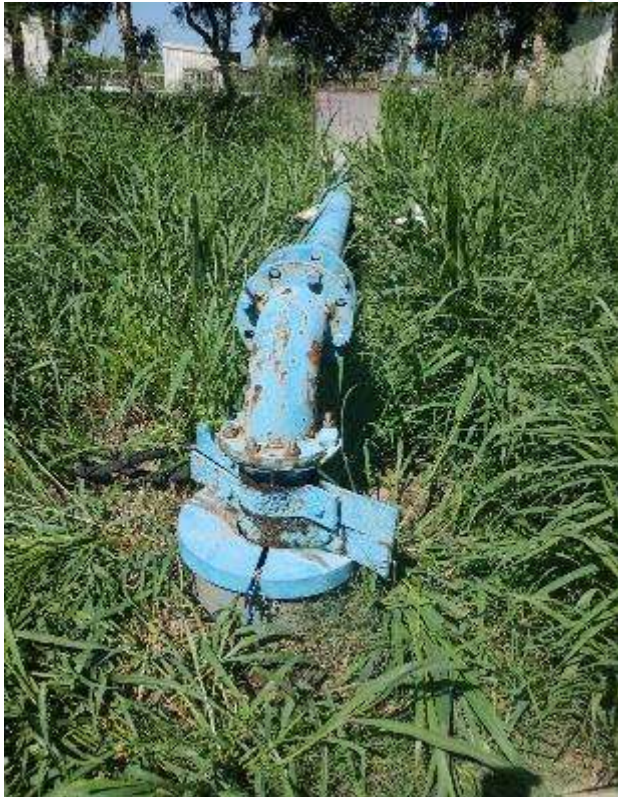
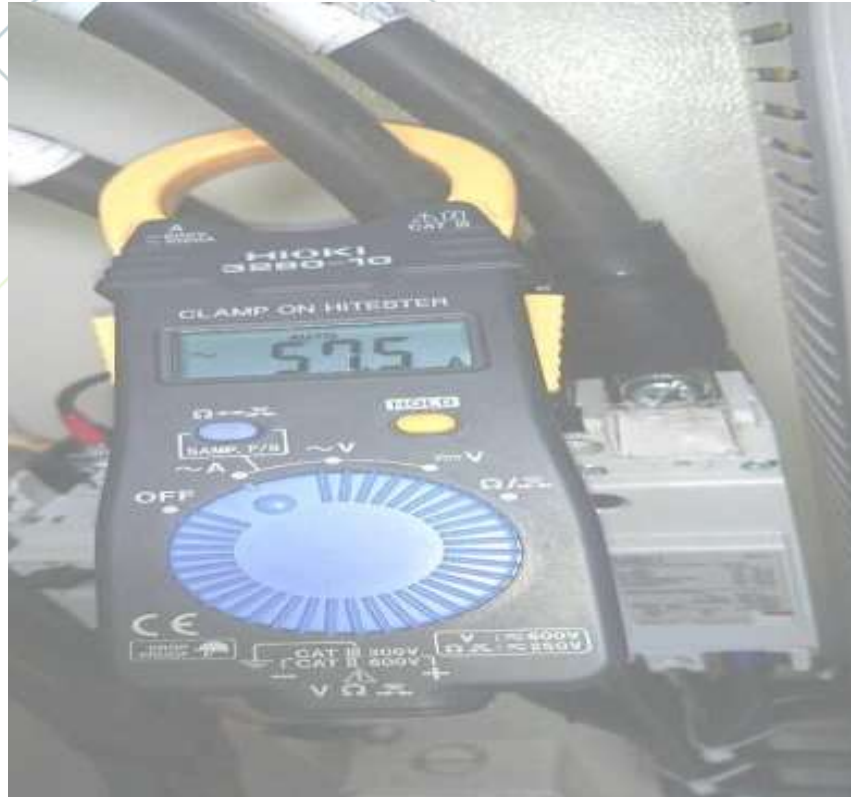
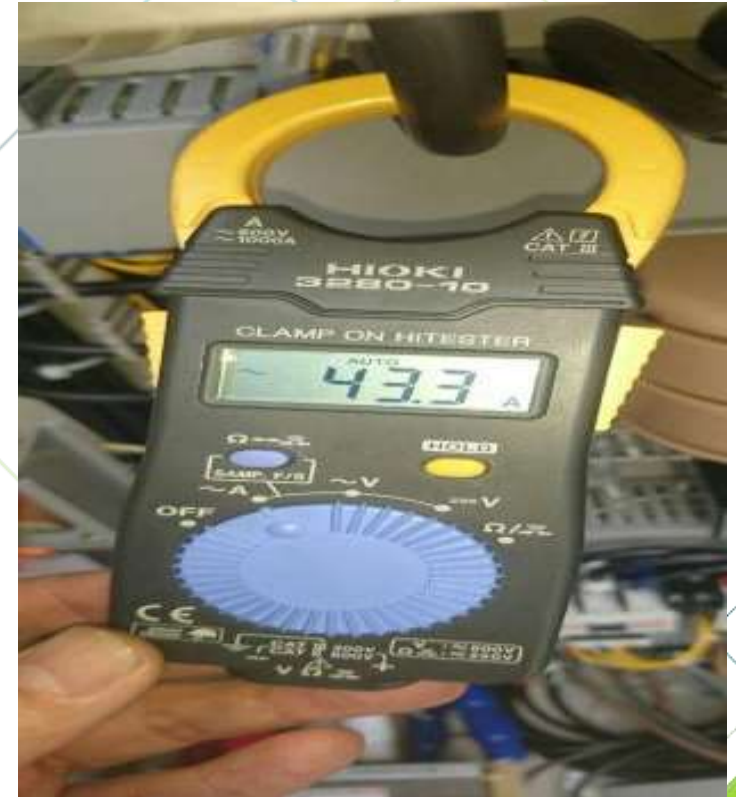
深水井#2抽水泵浦改用變頻器

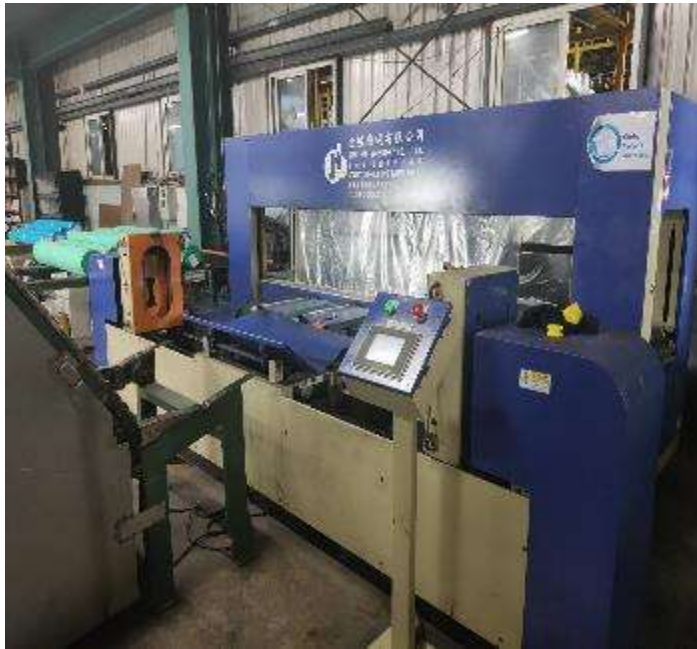
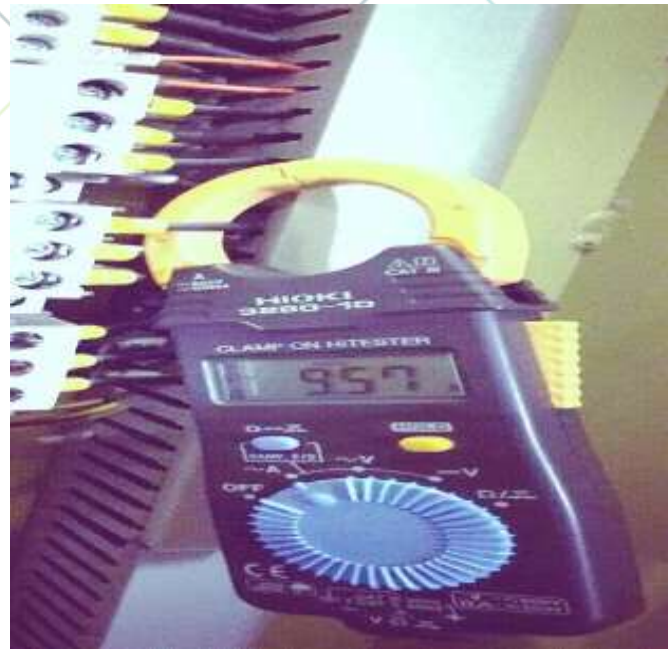
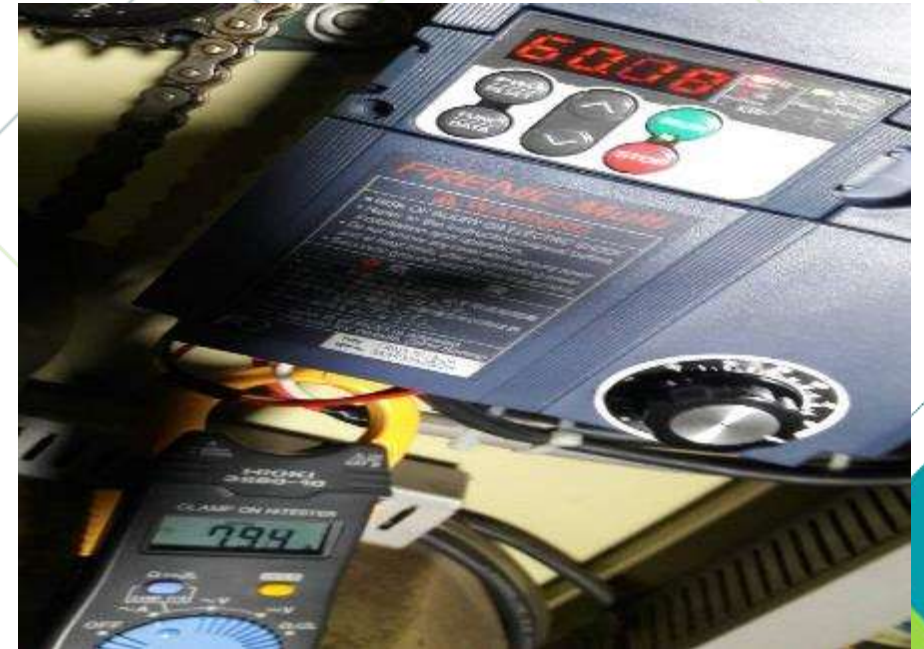
後檢包裝機吸廢料馬
達5HP X2加裝變頻器

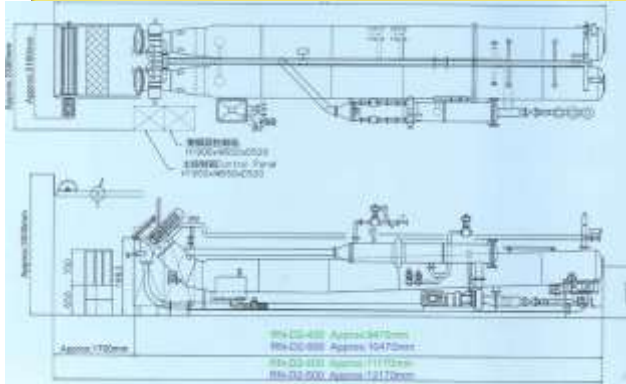
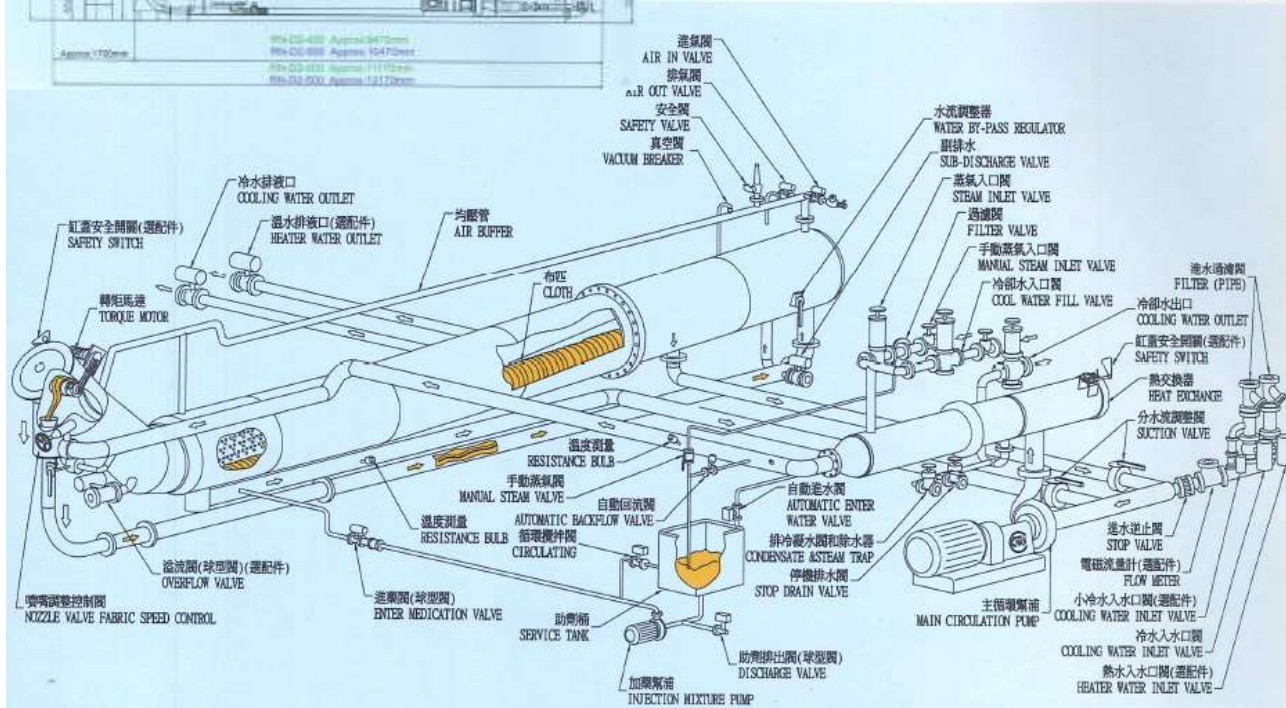
RD8.9.11染色機汰舊換新

RN-D2-800 Approx:11170mm
RN-D2-1000 Approx:12170mm

技術名稱：低浴比染色機

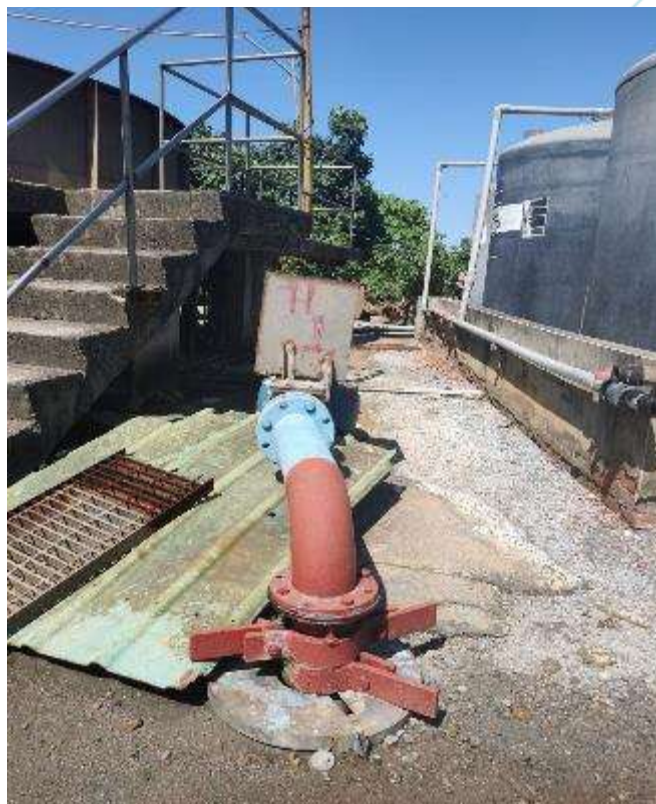
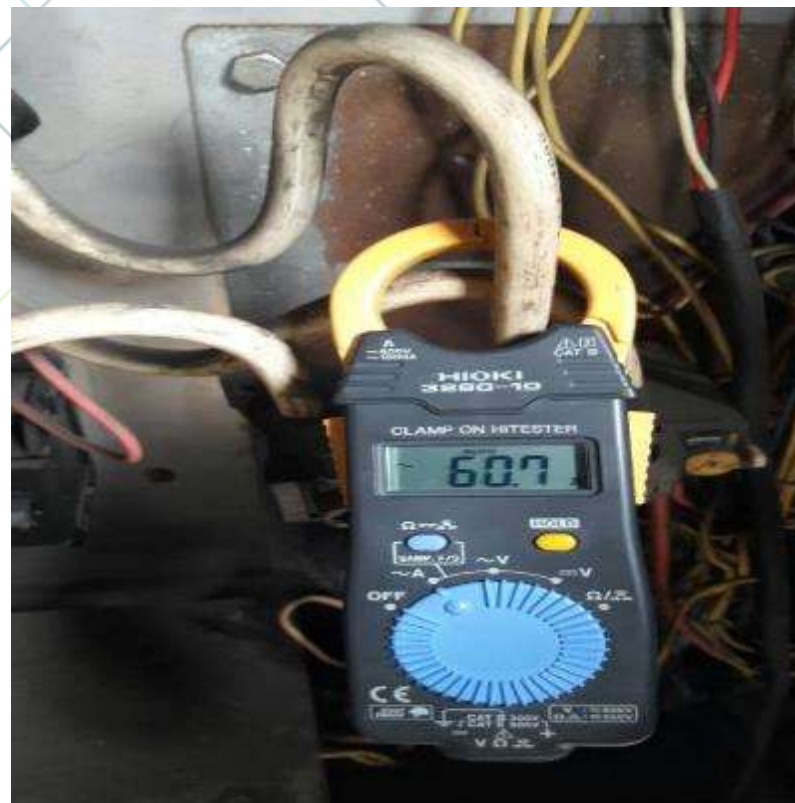
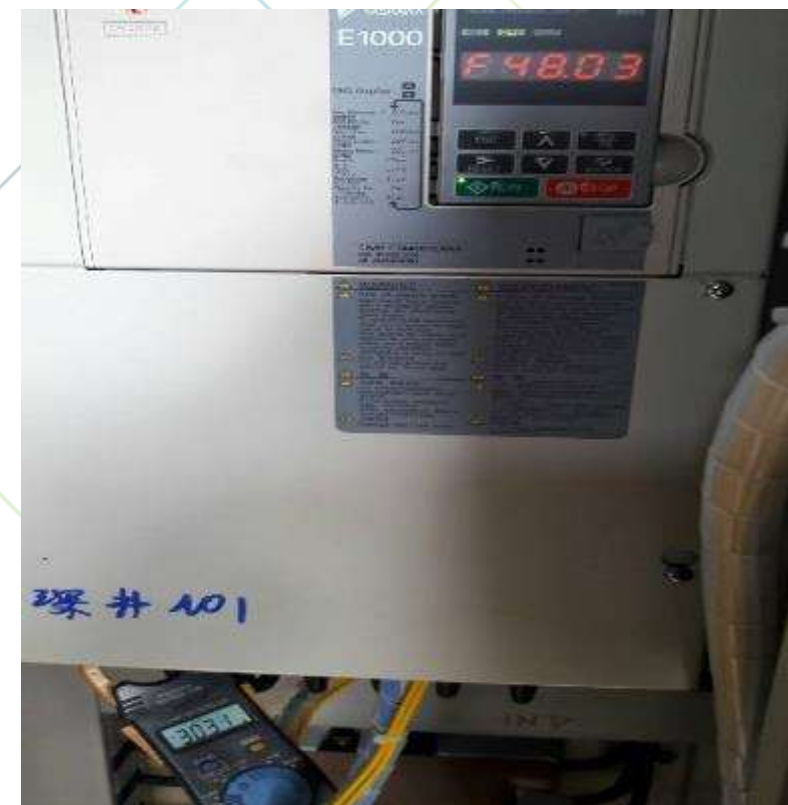
深水井#1抽水泵浦改用變頻器

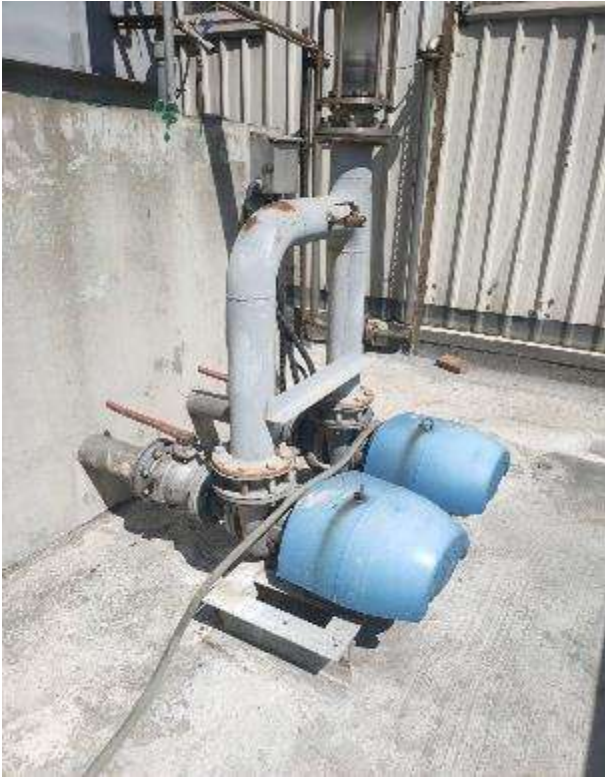
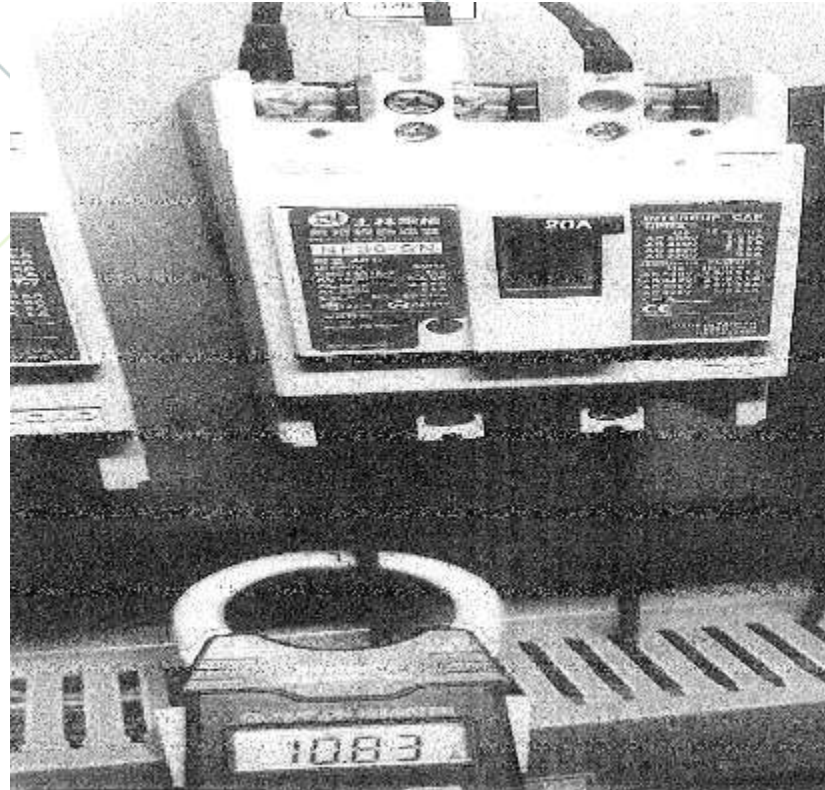
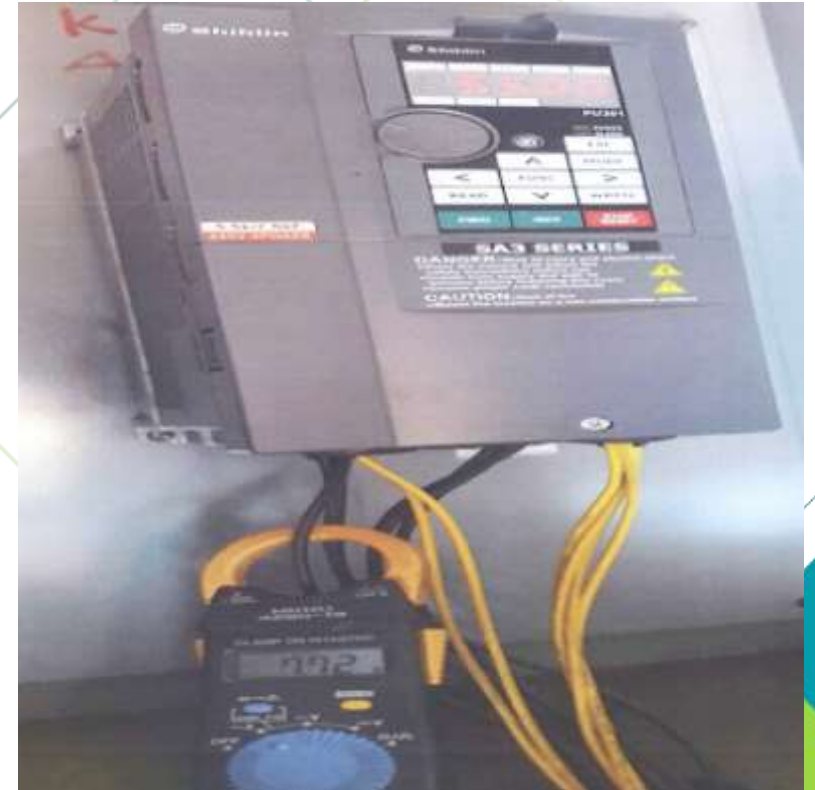
定型機污染防治循環
水泵補加裝變頻器

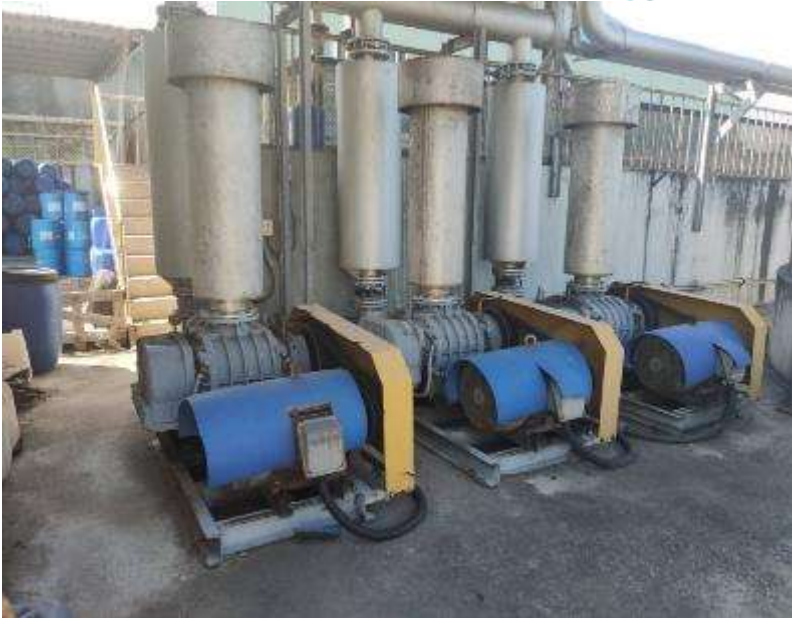
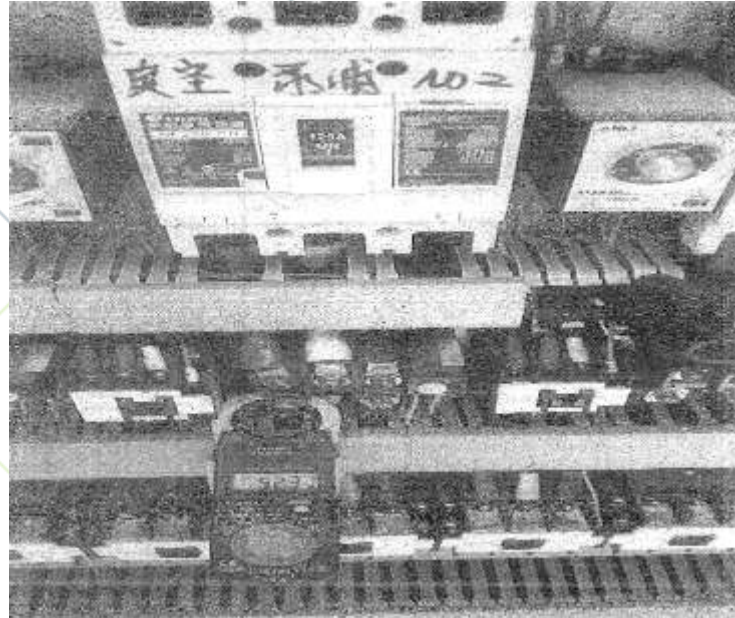
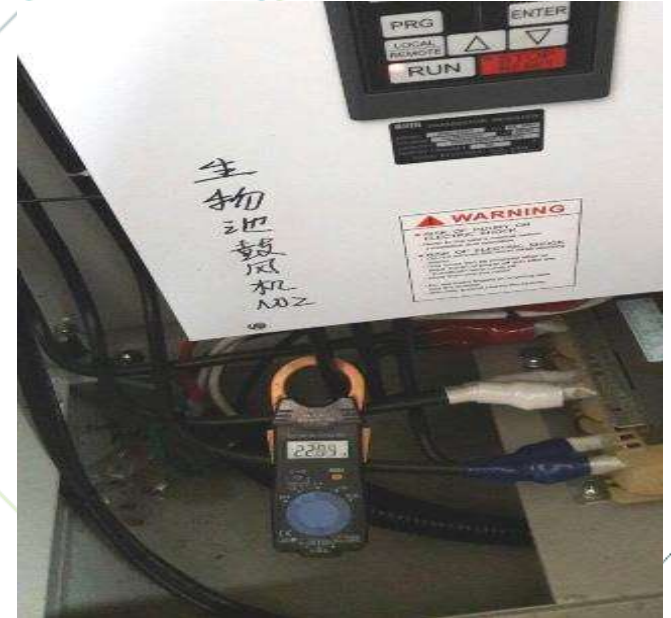
生物池真空泵補Y- Δ
啟動更換變頻器2

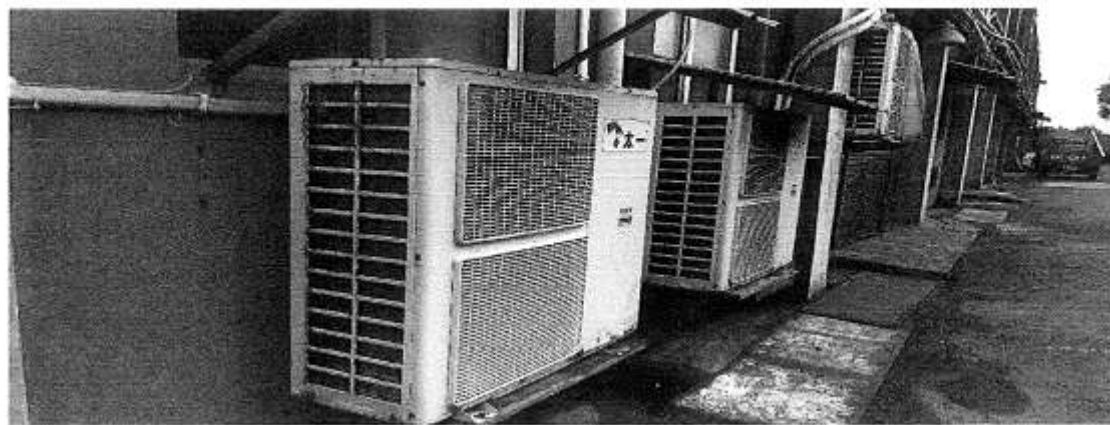
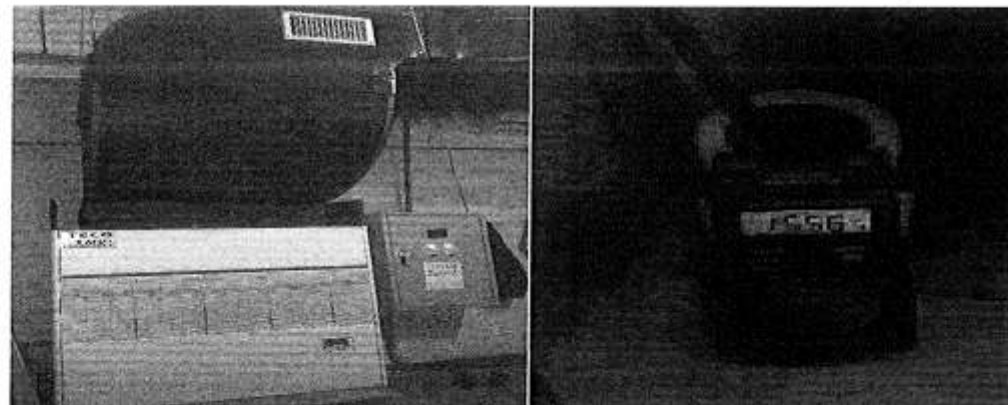
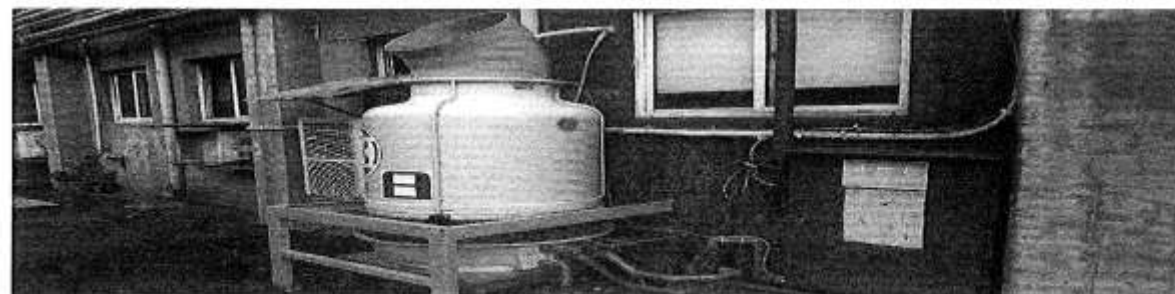
工務課電氣室冷氣汰舊換新

三台氣冷冷氣機= $3 \times \sqrt{3} \times 220V \times 14.94A \times 0.85 \times 0.024 = 348 \text{ kWh/天}$ 47

一台水冷冷氣機= $\sqrt{3} \times 220V \times 15.56A \times 0.85 \times 0.024 = 121 \text{ kWh/天}$ 27

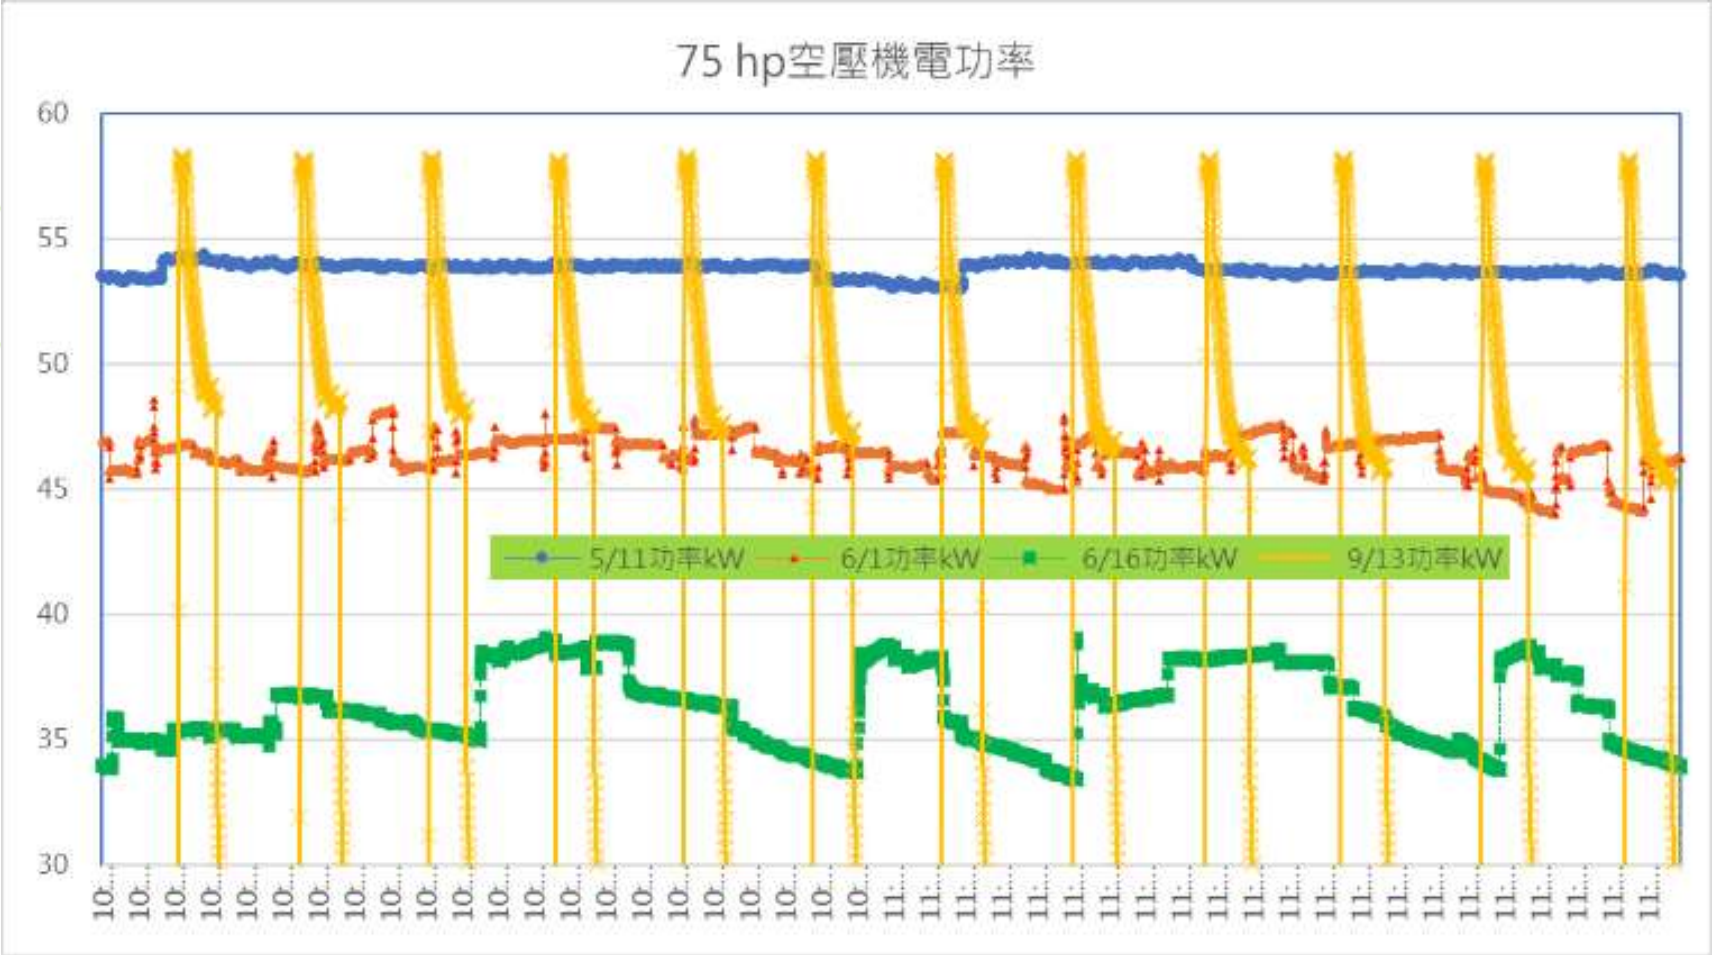
空壓系統閥件更新

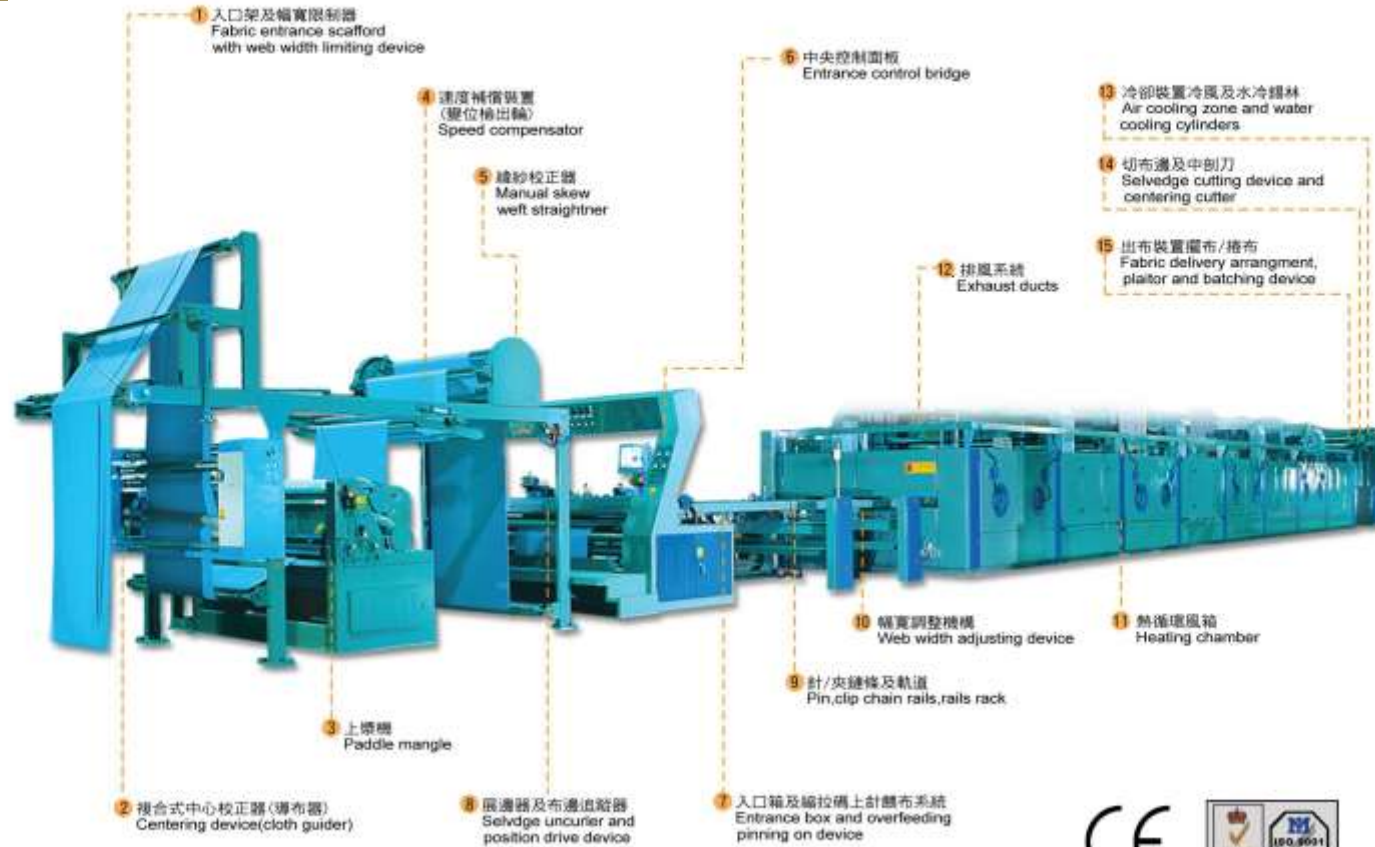
定型機熱源煤炭改蒸汽

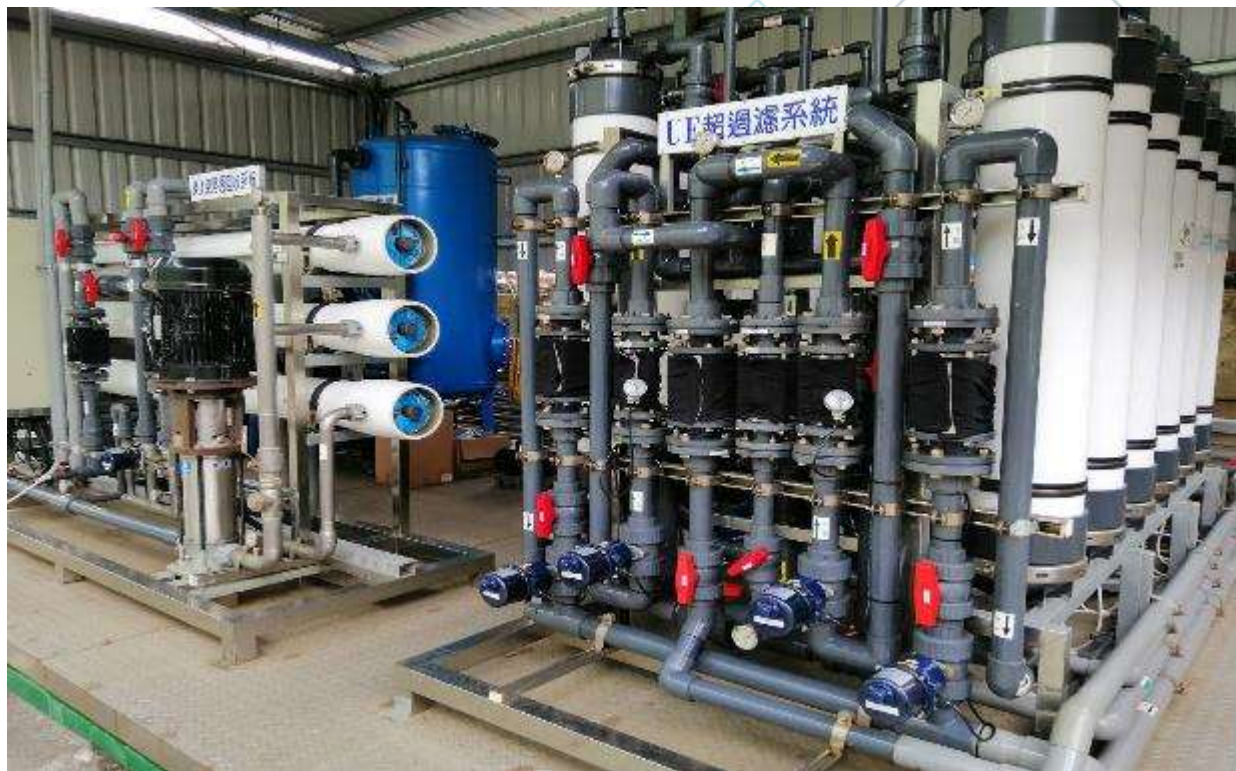
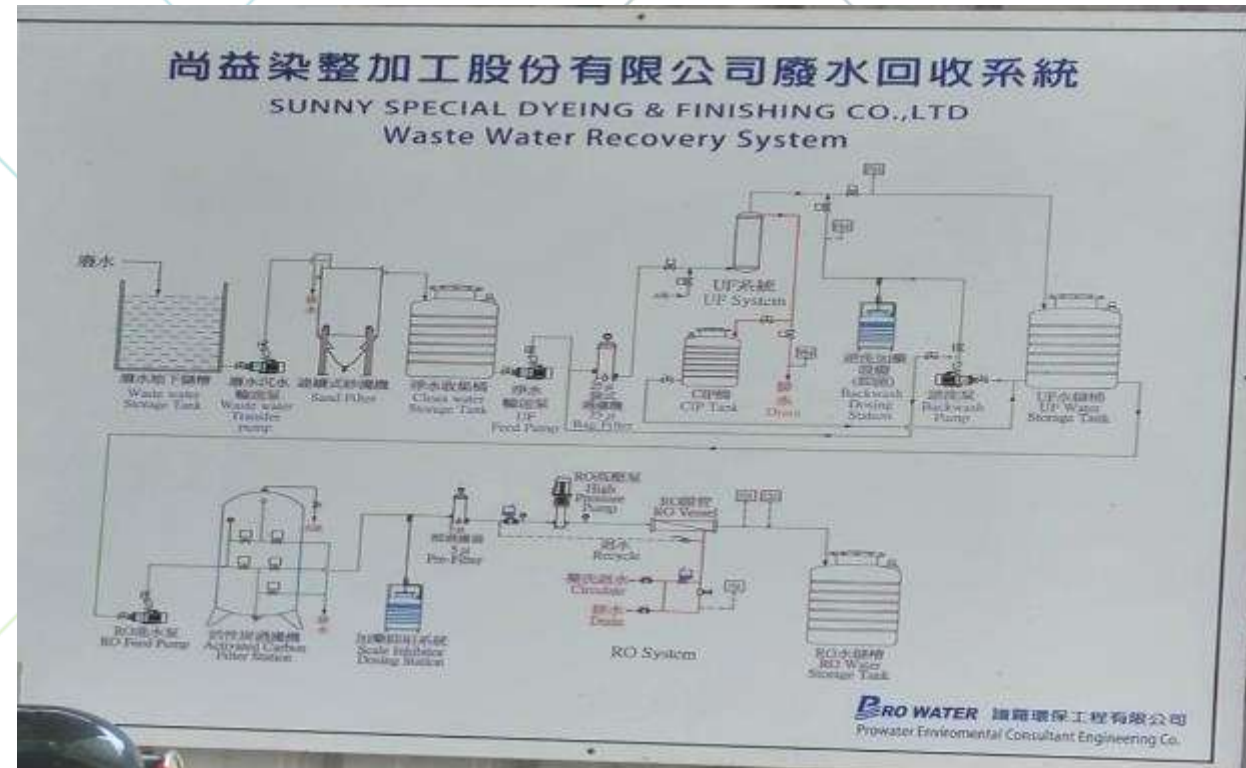
廢水回收再利用系統
